## Nybyen i Longyearbyen, Svalbard Kulturhistorisk dokumentasjon Del 2: katalog

Forsvarsbygg seksjon kulturminne  
15. juli 2026

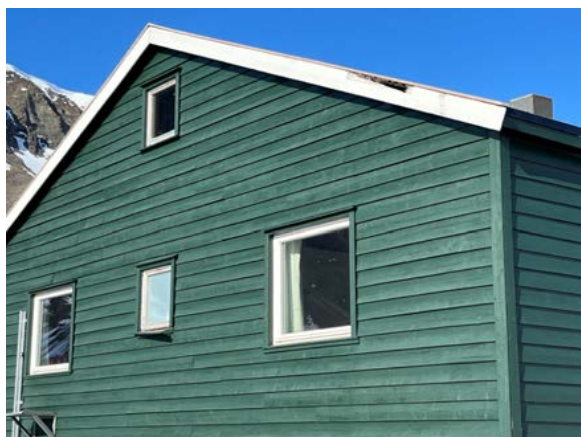
| TAK | BESKRIVELSE | |
|---|---|---|
| | Ingen symptomer påvist i konstruksjon eller tekking. Lokal råteskade i vindski sør. Vanlig vedlikehold. | TG 1 |

*Råteskade i vindski sør, løs list under midtre vindu.  
Også opprinnelig vindski hadde rett avslutning.*

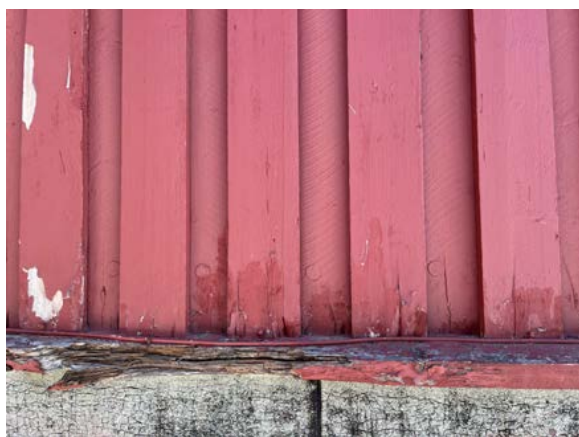
| GRUNN OG FUNDAMENT | BESKRIVELSE | |
|---|---|---|
| | <p>Konstruksjonen er i god stand, men kledning og vannbrett har noen få lokale råteskader. Man bør undersøke nærmere om råteskadene kan ha spredd seg til svill/konstruksjoner bak (antatt lite omfang). Kledningen er sterkt malingsslitt og løsner i store</p> | TG 1 |

Det er lokale råteskader i vannbrett mot sør og vest. Eventuell følgeskade i svill er ikke undersøkt.

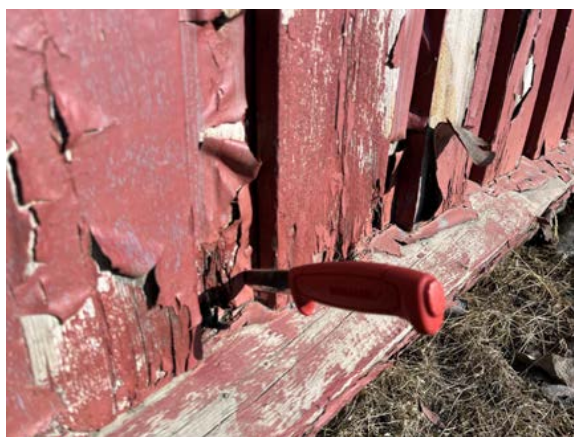
| | flak, antatt for tett maling og/eller dårlig grunnarbeid. Generelt mangelfullt vedlikehold. | |

Små lokale råteskader i nedre del av kledning. Omfattende malingsavskalling.

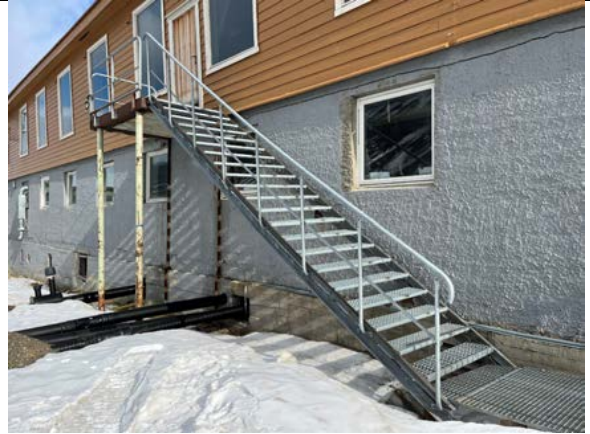
| ANNET | BESKRIVELSE | |
|---|---|---|
| | Rømningstrapp mot vest har noe bevegelse i stolpefundamentene, rustne stålelementer (stolper under dekke), sprekker ved innfesting i vegg mv. Tilstand og eventuelle tiltak vurderes nærmere. | TG 2 |

Rømningstrapp mot vest. Rustent stål i dekke og søyler, nyere trapp med trinn av strekkmetall.

Pågående rustutvikling i armeringsjern i underkant av støpt dekke anses foreløpig å ha liten konsekvens, men rustutviklingen vil på sikt gi svekkelser av betongen. Rømningstrapp mot vest bør undersøkes nærmere og tiltak iverksettes.

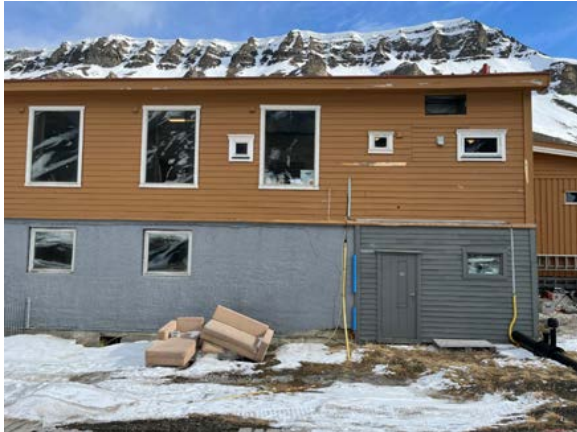
Utsnitt fasade vest. Noe endrete vinduer i søndre del. Sprekk i øvre del av støpt kjeller langs hele bygningen.

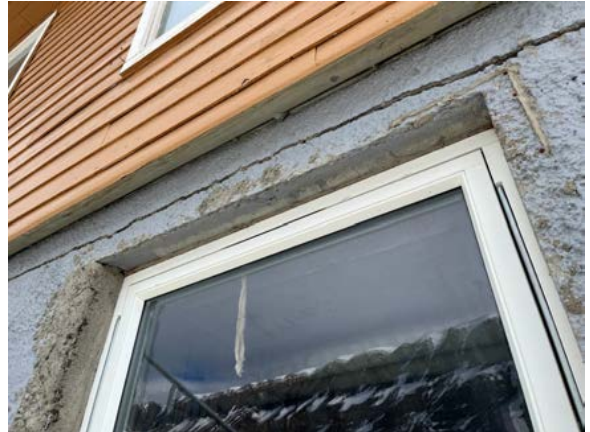
| GRUNN OG FUNDAMENT | BESKRIVELSE | |
|---|---|---|
| | <p>Betongveggene har langsgående sprekker i øvre del av ytterveggene og dels i innervegger, særlig tydelig mot vest og i nordre del av bygningen. Sprekkene har bredde opptil ca. 2 cm (på øyemål). Ifølge eier er sprekken overvåket over tid og det er lite utvikling etter utbedring av fundamentene. Situasjonen må følges tett med tanke på økende sprekkdannelse.</p> | TG 2 |

Langsgående sprekk i øvre del av støpt kjellervegg mot vest.

| | <p>Tetting av sprekke med egnet mørtel vil avsløre om bevegelsene stadig er aktive.</p> <p>Opprinnelig bærekonstruksjon av bindingsverk og kledning er i god stand. Det er en tydelig (eldre) vridning/skjevhet i yttervegg mot vest, antatt stabilt, men situasjonen bør overvåkes. Små mekaniske skader i panel og noe malingsslitasje, vedlikehold.</p> <p>Sprekkene i betongveggene og vridning i bindingsverksvegg er symptomer som tilsier TG 2, selv om dette i dag er under kontroll, ref. eiers redegjørelse og gode rutiner for tilsyn og justering av pelefundamentene.</p> | |

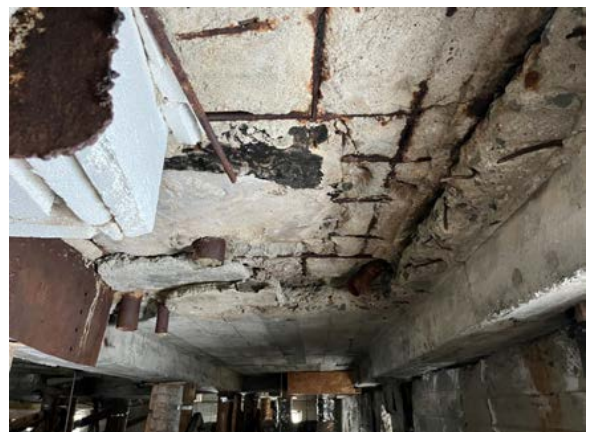
| DEKKER | BESKRIVELSE | |
|---|---|---|
| | <p>Ingen alvorlige symptomer er påvist.</p> <p>Armeringsjern i betongdekket er støpt inn med liten overdekning. Partier med eksponerte rustne armeringsjern vil gi svekkelser på sikt dersom rusten utvikler seg videre og fører til rustspreng og dertil skader i betongen. Omfanget av rust i armering er ikke kartlagt, kun deler av dekket ble inspisert. Jevnlig tilsyn og lokal utbedring bør vurderes for å bremse utviklingen.</p> <p>Trebjelkelag er i god stand, ingen symptomer påvist.</p> | TG 1 |

*Under deler av betongdekket er armeringsjern avdekket og noe rustne. Jernarmeringen har svært tynn overdekning i støpen. Her ses et parti under bygningens nordvestre del.*

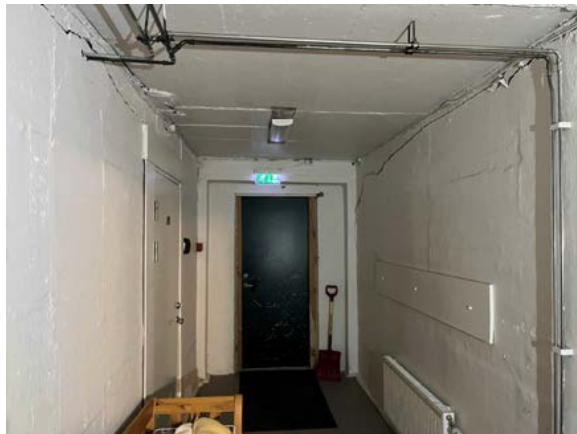
Langsgående sprekker i øvre del av begge innervegger i kjellerens nordre del.

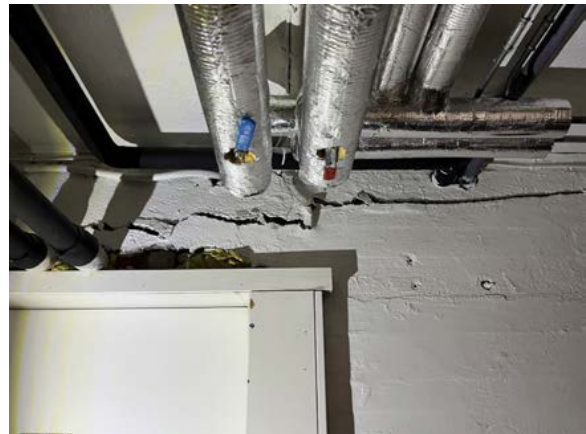
Detalj av sprekk i betongvegg i kjeller. Tilsvarende sprekker finnes i både yttervegger og innervegger. Ifølge eier er situasjonen stabil etter istandsetting av pelefundamentene.

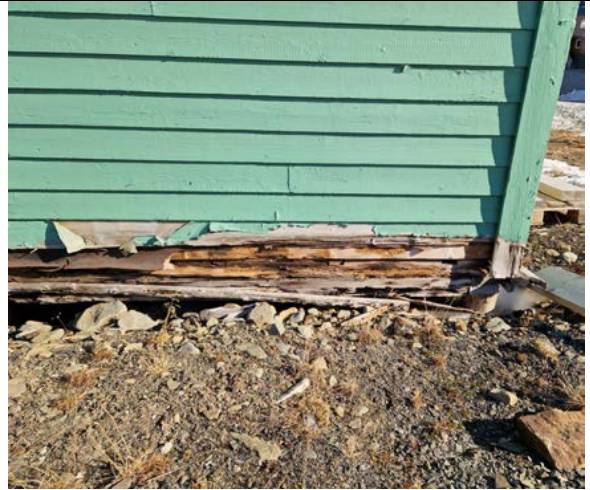
| | Utbygg mot sør har en større lokal råteskade i nedre del av panel og svill mot sørøst. Omfanget av råteskader er relativt begrenset, men med usikkerhet knyttet til spredning i konstruksjonen bak, behov for ytterligere undersøkelser og utbedring. Utbygget har samlet sett TG 2 på grunn av råteskade. | |

Utbygg mot sør. Omfattende råteskader i kledning og bunnsvill på hjørne sørøst.

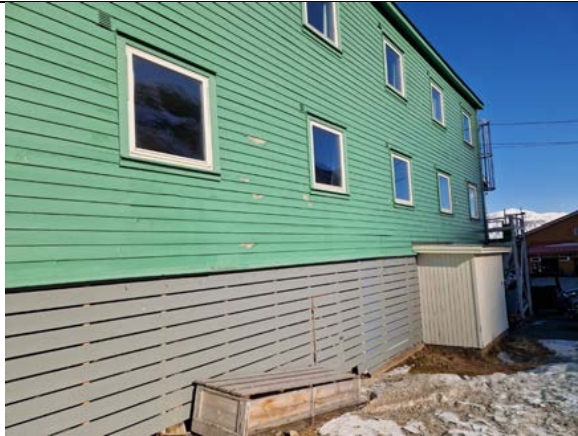
Langvegg mot øst, med lokal råteskade i vannbrett mellom panelt vegg og skjørt (under nærmeste vindu).

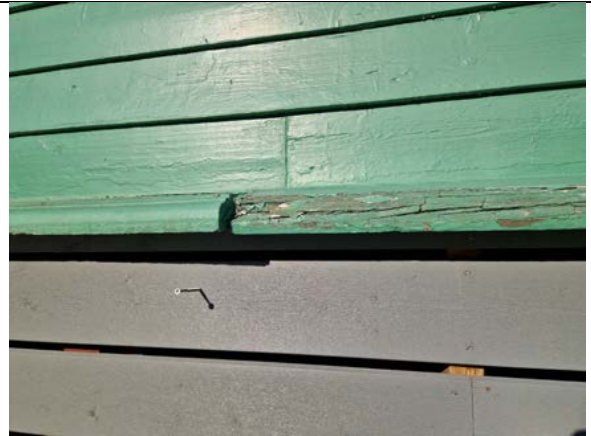
| YTTERVEGGER | BESKRIVELSE | |
|---|---|---|
| | <p>Generell tilstand er god på konstruksjon og kledning. Noe malingsslitt, mest på gavl mot sør. Profilert vannbrett ned mot skjørt har noen steder store råteskader. Hovedbygningen har samlet TG 1.</p> | TG 1 |

Detalj av råteskade i vannbrett, ref. bildet til venstre. Vannbrettet er bevart med opprinnelig profil (øvre hulkil, liten vertikal kant, og avrundet nedre del).

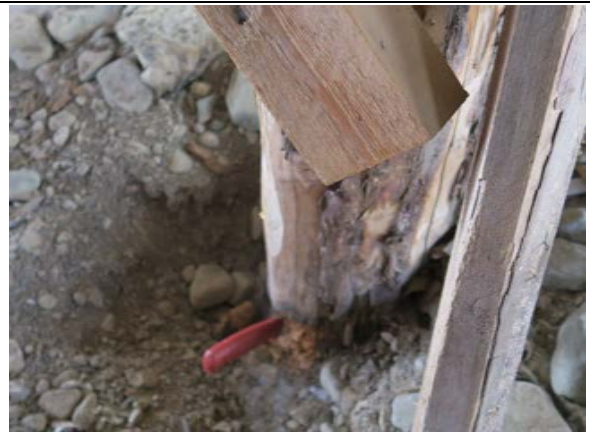
| GRUNN OG FUNDAMENT | BESKRIVELSE | |
|---|---|---|
| | <p>Det er omfattende råteskader i pelene ned mot bakken. Nyere kryssavstivning mellom pelene. Noe oppklossing med innlagte bordbiter mellom peler og drager. Flere steder er det bindhaker av jern mellom pele og drager. Det er behov for ytterligere undersøkelser av fundamentene og omfanget av råteskader/svekkelser i alle pelene.</p> <p>Det var på befaring 8. mai 2026 ingen store synlige vridninger, sprekker eller annet i 1. etasje eller 2. etasje.</p> <p>Fyrrom med betong tak og vegger virker å være i god stand. Betonggulvet har setningsskader og noe sprekker og er ganske ujevnt. Ved befaring lå det litt islagt vann ut mot yttervegg mot vest.</p> <p>Det var blåst inn snø under bygget, men det var ikke is eller annet som kunne tyde på at overflatevann renner inn under bygget.</p> | TG 3 |

Peler med betydelig råteskader. Kniven går dypt.

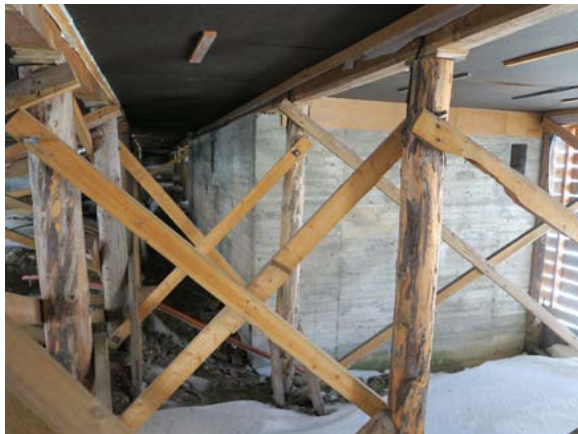
Ser mot støpte betongvegger til fyrrom. Flere peler har smale klosser/bordbiter oppunder bjelkene.

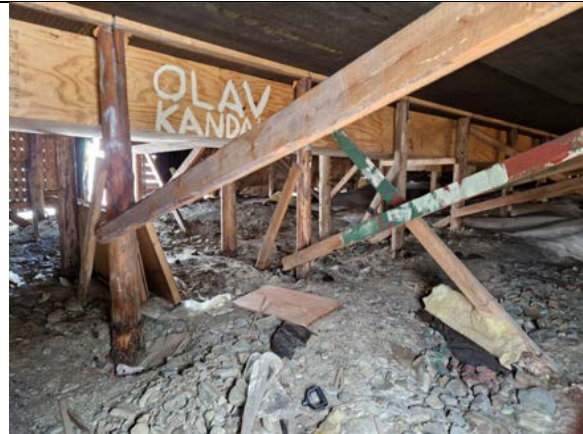
Eldre peler med kryssavstivning under hovedbygget. Det er betydelige råteskader i peler ved terreng.

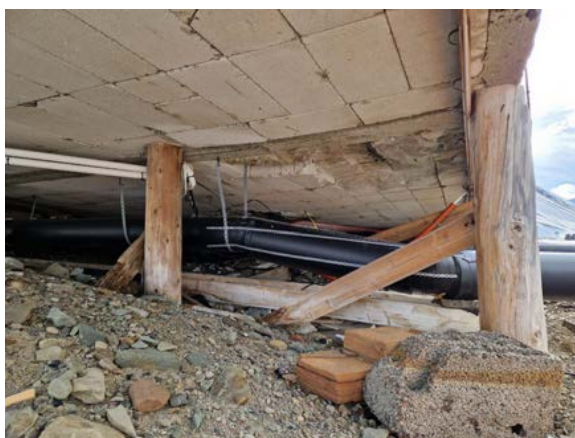
Under fyrrommet. Det er store råteskader i peler og kryssavstivning ved terreng. Mindre partier av Siporex-platene er forvitret/nedfalne.

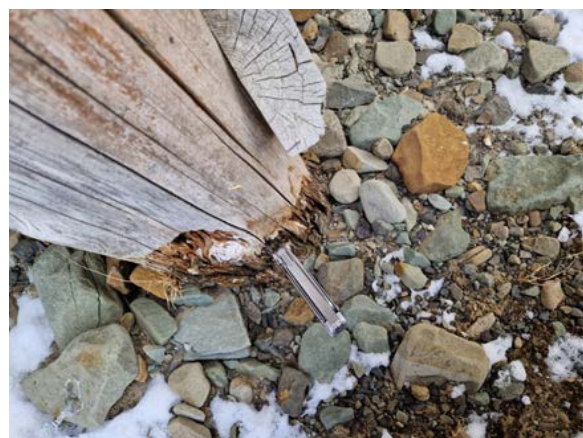
Opprinnelige peler som fundament for betongvegger til gammelt fyrrom. Det er betydelige råteskader, kniven går helt inn.

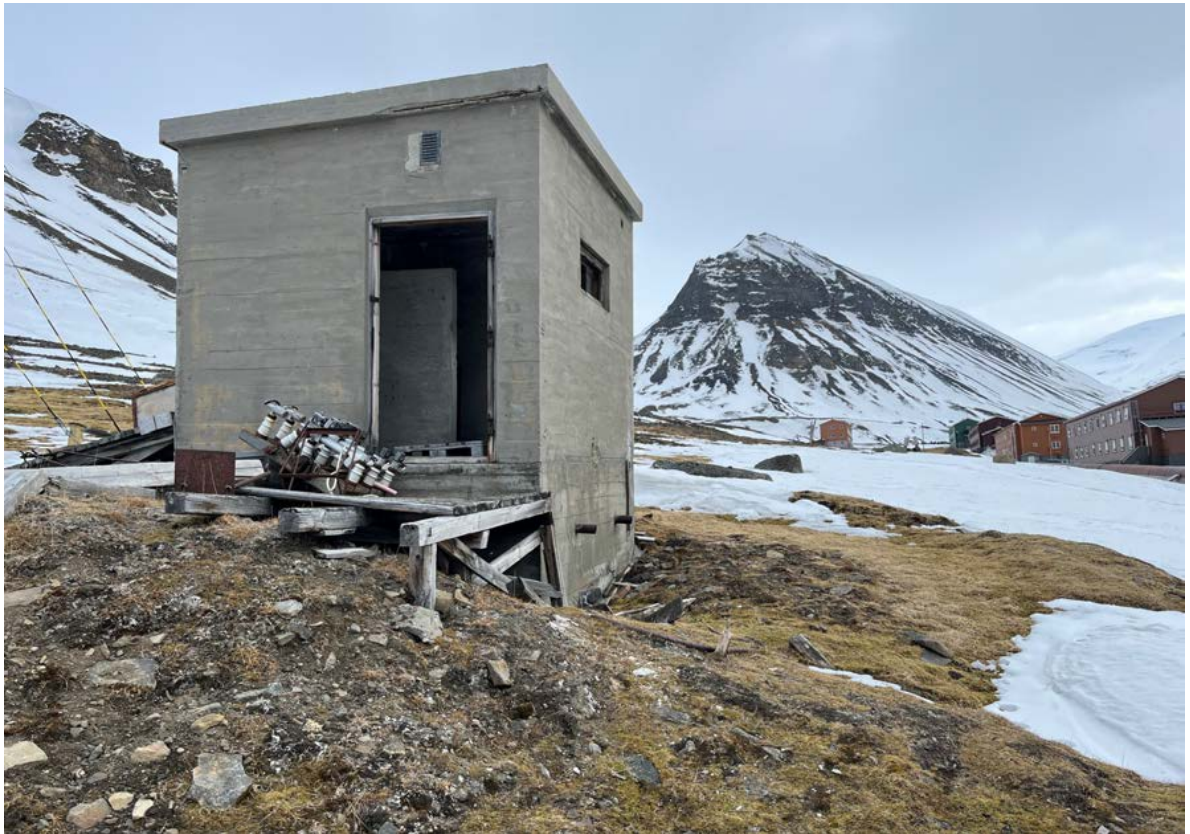
Transformatorkiosken sett fra nord med Nybyen i bakgrunnen. Fasade nord med døråpning, fasade vest med smalt vindu, der sprosser og glass mangler. Fasadeutformingen er for øvrig som opprinnelig.

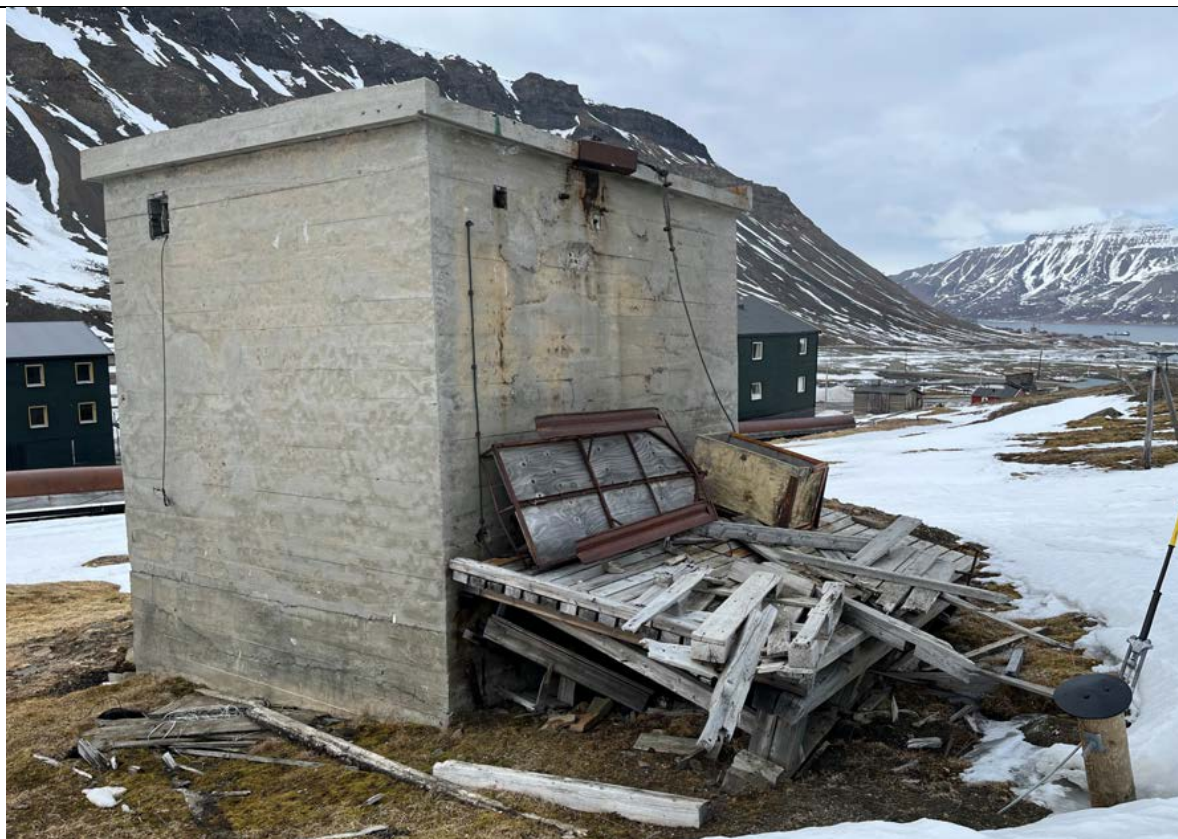
Fasade sør og øst. Trammen mot øst er nedfallen og har diverse lagret utstyr. Her har det stått et tilbygg.

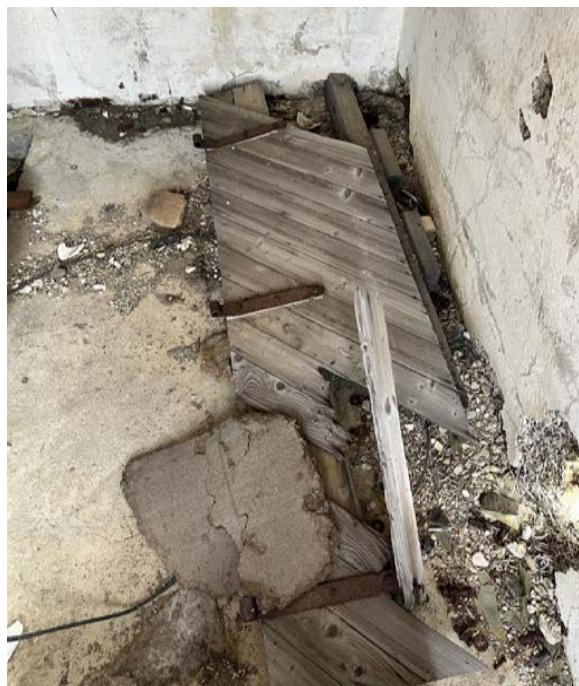
Et skadet dørblad (fra nordvegg) er bevart inne.

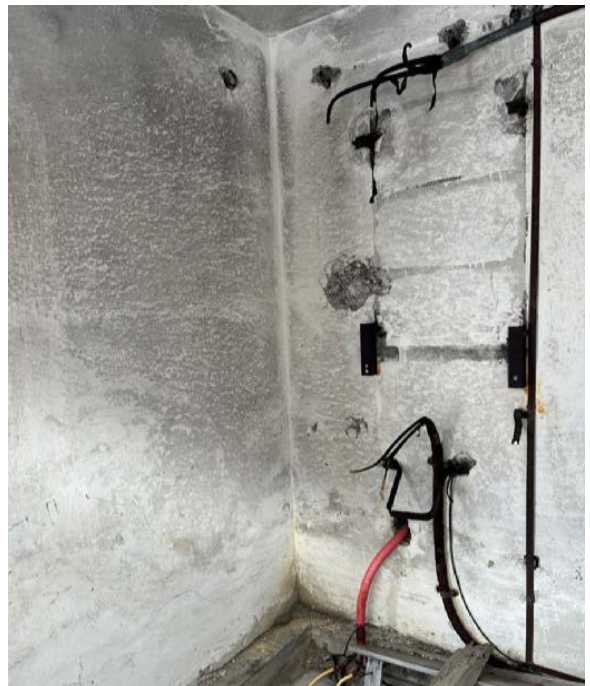
Manglende utstyr i den ene båsen mot nordøst.

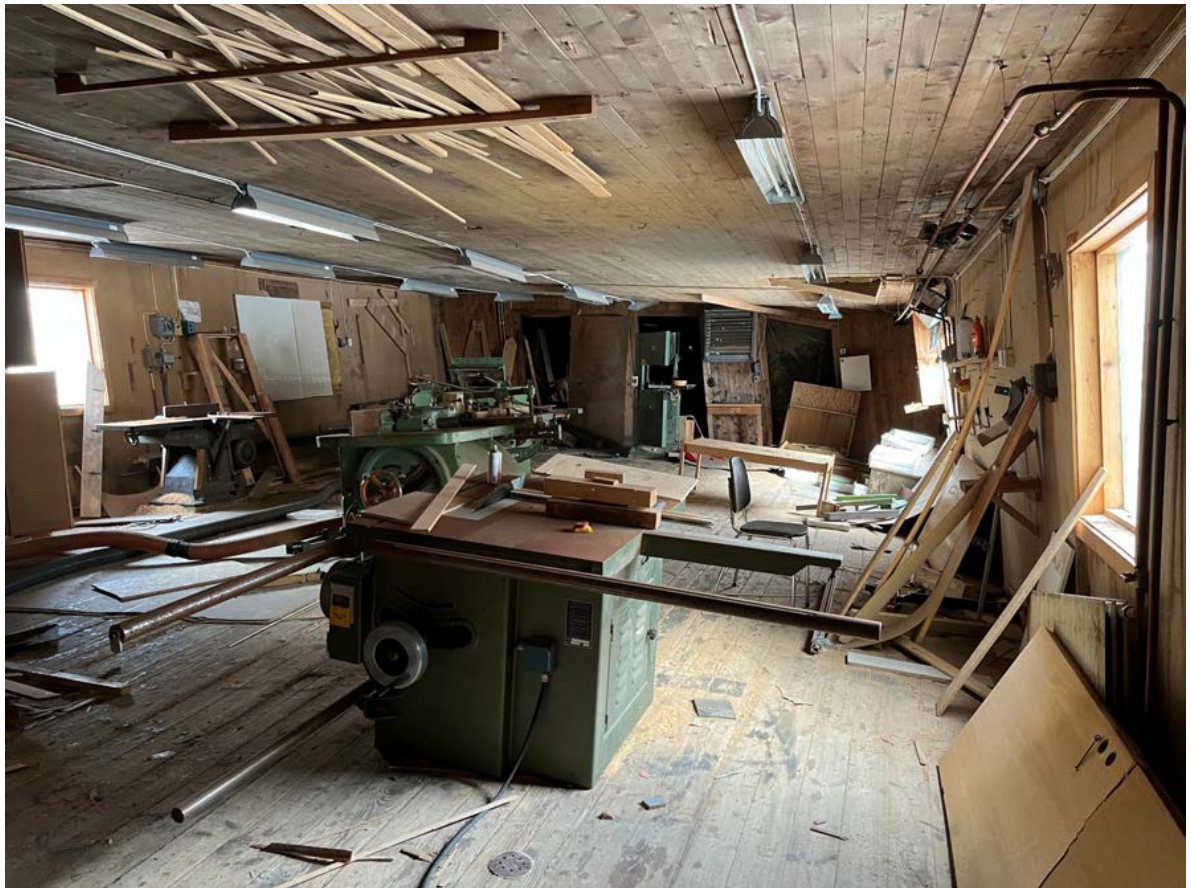
Interiøret er svært intakt, dog i dårlig stand med utglidning av veggene. Åpent rom i full bygningsbredde, med bordgolv og bordkledd himling. Bruken som snekkerverksted (hobbybruk) har vart inntil bygningen ble fraflyttet, med maskiner og utstyr.
