Austfjordnes - Georg Bjørnnes sin hovedfangststasjon

Fangststasjonen på Austfjordnes har en lang og sammensatt historie. I denne artikkelen vil Sysselmannens forsøke å gjengi bygningens historie i korte trekk, før vi redegjør nærmere for det restaureringsarbeidet som har foregått de siste to årene. Restaureringen av Austfjordnes har skapt stort engasjement. Denne artikkelen forsøker å imøtekomme noe av informasjonsbehovet. Arbeidet ble igangsatt som følge av bygningens tekniske tilstand, ønsket om å ta vare på den eldste historien samt legge til rette for framtidig bruk.

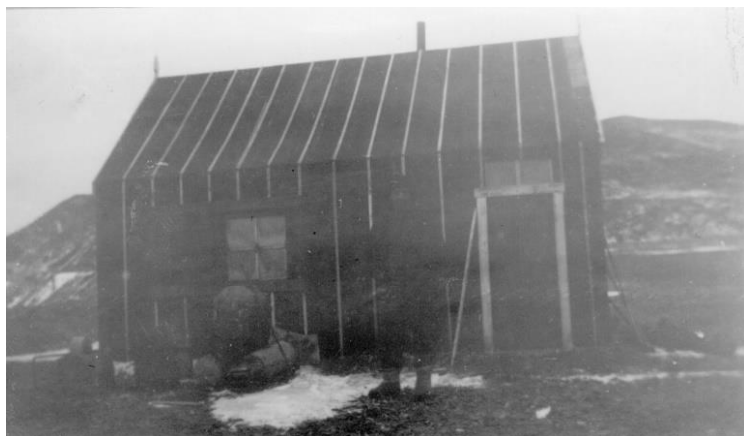
Bjørnnes sin hovedfangststasjon Austfjordnes II i 1935. Fotograf Bergeton Johansen

Austfjordnes II blir oppført av bindingsverk med 1 1/2" spikerslag, utvendig liggende kledning som blir dekket med tjærepapp. Innvendig blir bindingsverket kledd med stående panel. Veggene og himlingen dekkes med ullpapp og spennpapp. Gulvet bygges opp med to lag gulvbord, mellom de to lagene legges aviser som vindtetting. Gulv, dører, listverk og innredning blir alle malt i samme rødbrune farge.

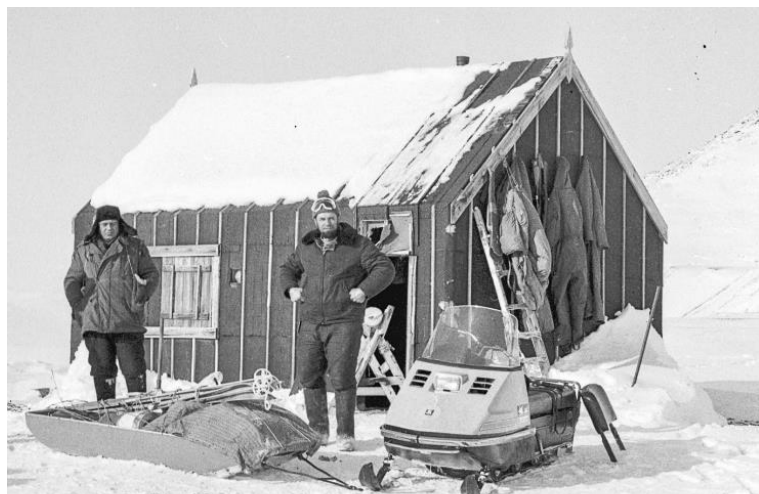
Fangststasjonen 40 år senere, ca. 1975. Fotograf Hertha Grøndal, Grøndal Foto, Longyearbyen

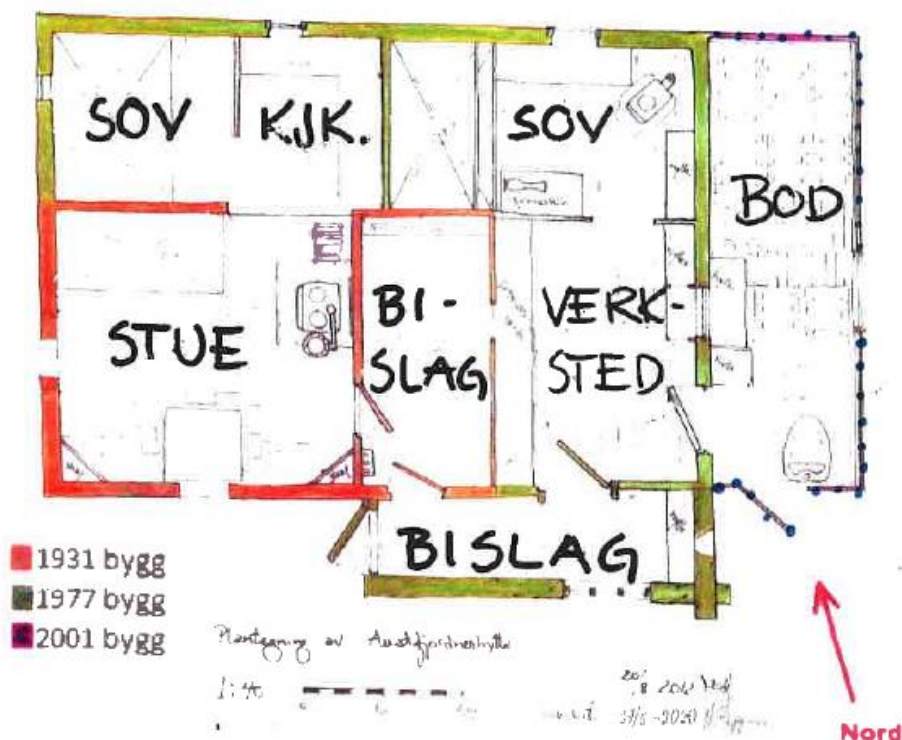
Plantegning av Austfjordnes
Oransje vegger: Bjørnnes sin fangststasjon fra 1935-1977
Grønne vegger: Utvidelsen til Finn Berntsen 1977-78
Fiolette vegger: Tilbygg fra 2001
Blå skravur: Tilbakeføring av Finn Berntsen
Gul skravur: Tilrettelegging av kjøkken og soverom for nye overvintringer
Ingen skravur: Ikke omfattet arbeidene i 2019-2020

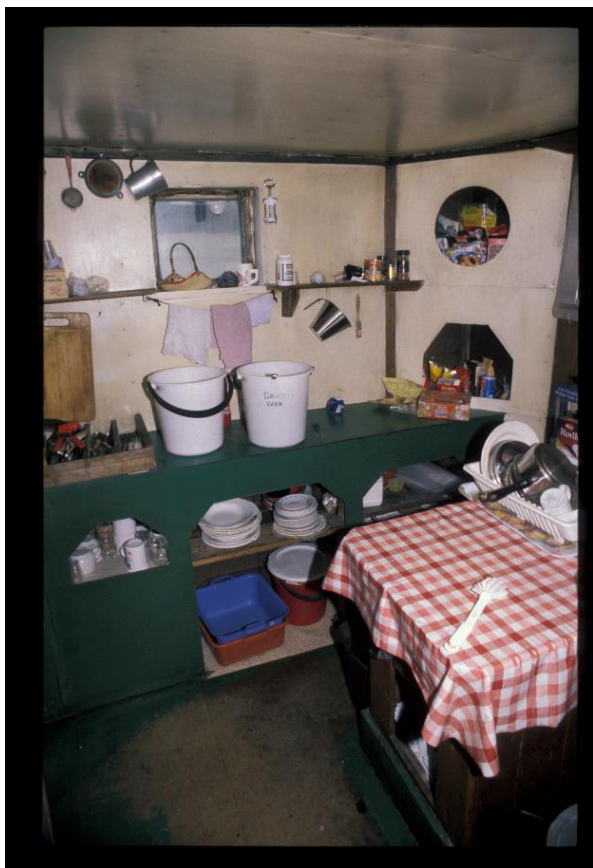
Kjøkkenet i 2000, Foto SMS

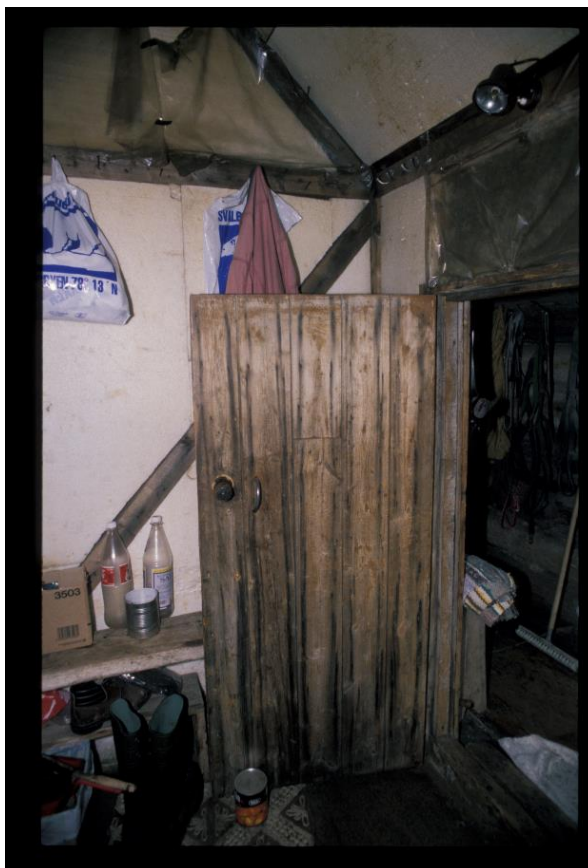
Bislaget i 2000, Foto SMS

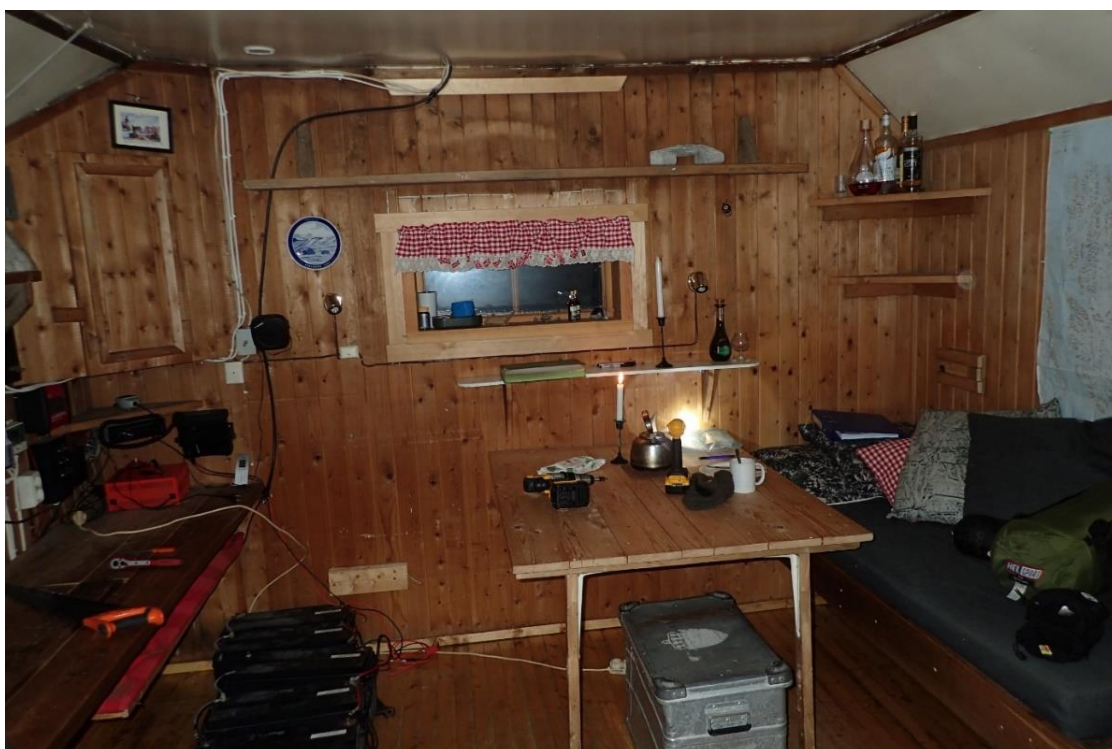
Stua i 2018, Foto SMS.

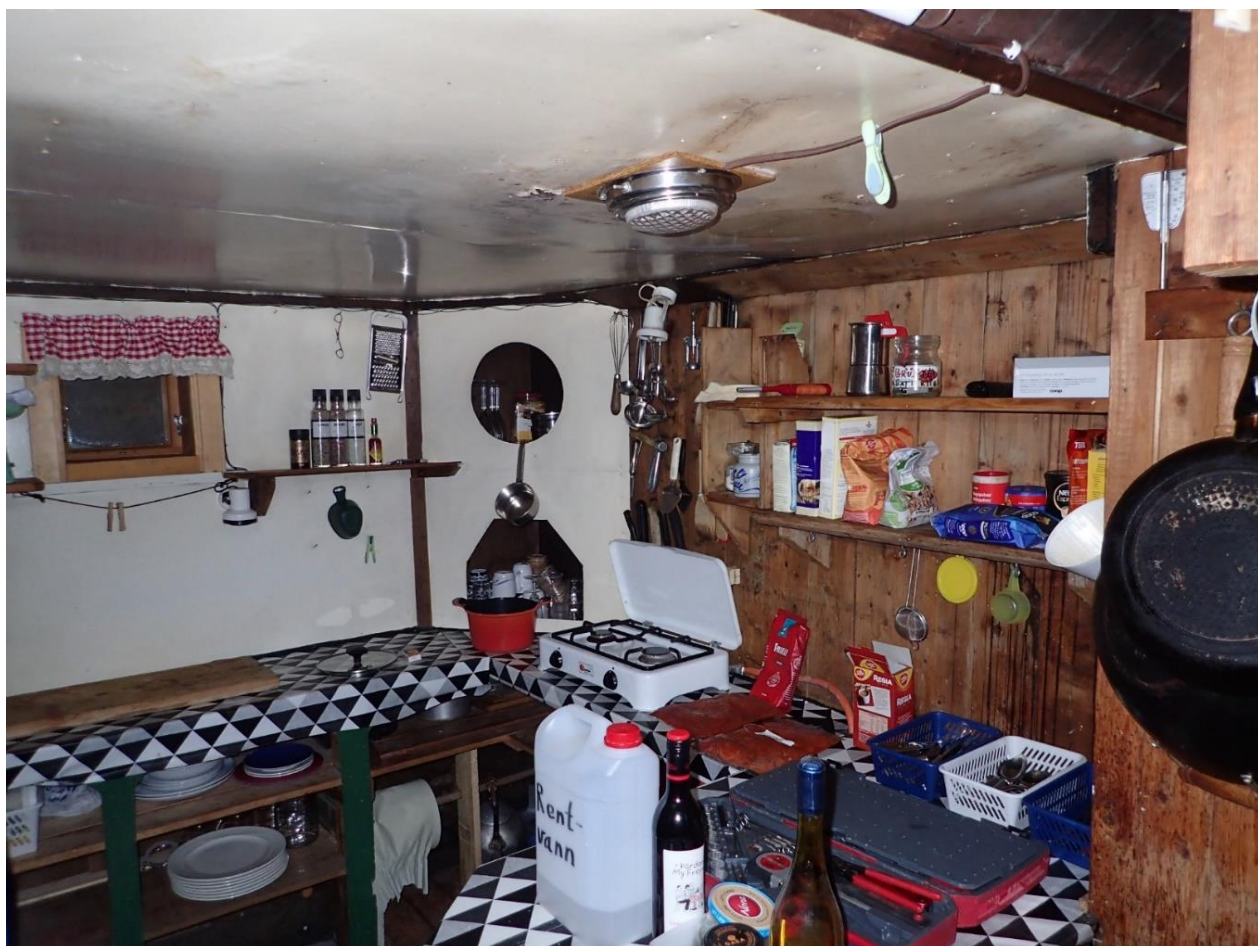
Kjøkkenhimling med fuktskader på 2010-tallet. Foto: SMS

Kjøkken og soverom ligger i tilbygget som Finn Berntsen bygde og innredet i 1977-78. Som tidligere beskrevet hadde også disse rommene gjennomgått en rekke endringer de senere årene. «Skjelettet» til kjøkkenbenken og huntonittplater i himlingen var imidlertid bevart, sistnevnte med store fuktskader. Denne måtte derfor skiftes, og oppgradering av kjøkken og soverom var ønsket.

Utbedring kjøkken og soverom var omdiskutert, og utfallet kontroversielt i forhold til de antikvariske hensynene som skal ivaretas på en fredet bygning. Tungtveiende behov fra brukerne og en antikvarisk «kompensasjon» med tilbakeføring av stua, resulterte i søknad til Riksantikvaren om nye overflater og innredning hvor formålet var å skape et nytt, praktisk interiør som underordnet seg stua slik at opplevelsen skulle harmonere. Kjøkkenet og soverommet fikk ny, linoljemalt panel, det ble lagt nytt, malt tregulv. Soverommet ble innredet med ny plassbygd 2 meter lang seng, hylle og knagger. Kjøkkenet er utstyrt med ny og praktisk kjøkkeninnredning med malte fronter, god benkeplass, hylle og belysning.

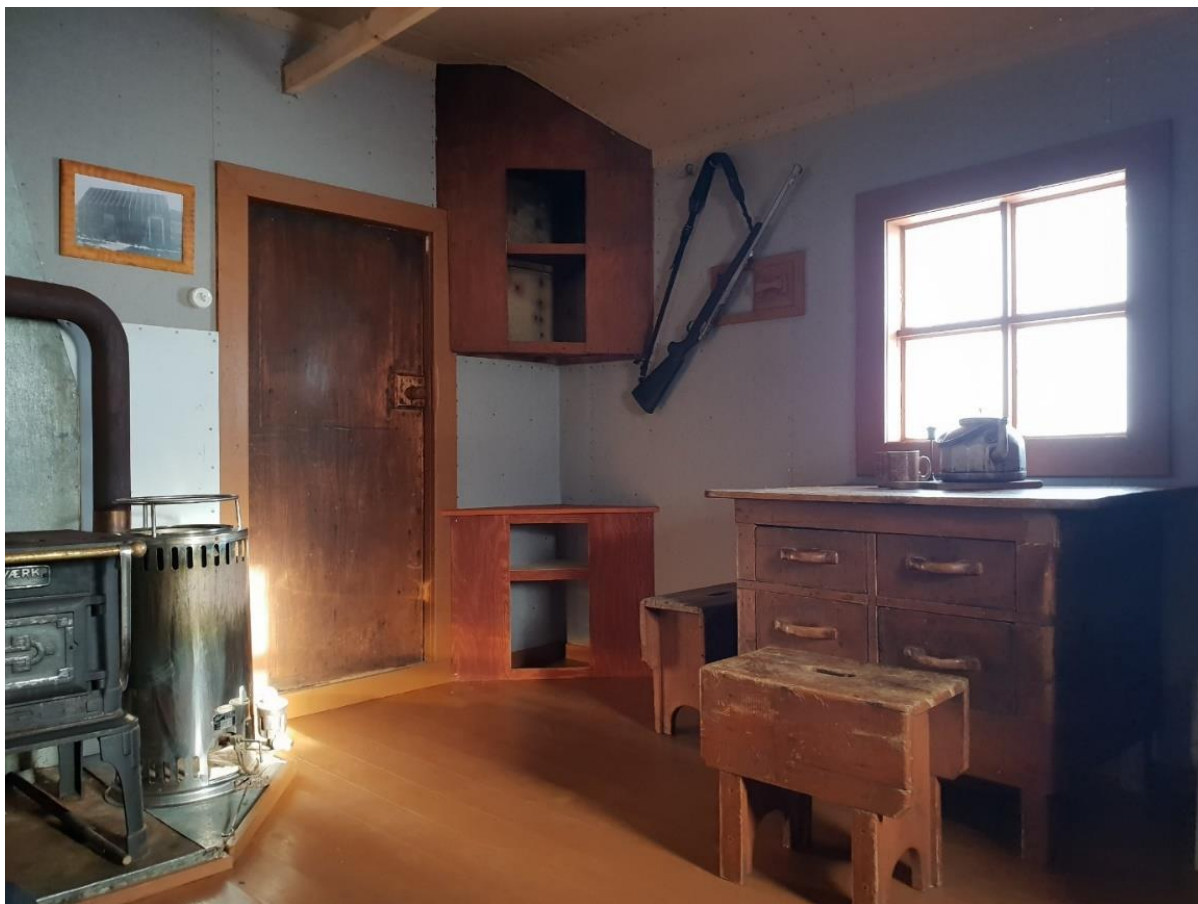
Stua etter restaureringen, med opprinnelig bord, krakker og rekonstruert nedre del av hjørneskap samt skyteglugge,
Foto: SMS mai 2020.

I stua er kjøyesenga rekonstruert, og bord, krakker og kjøkkenskap er hentet frem igjen fra bortstuede steder. Overskapene i hjørnene er hentet fram fra nyere panelte overflater, og underskapene er rekonstruert etter foto og merker på veggen. Tak og vegger er kledd med spikret papp. Nytt malt tregulv er lagt. En liten del av det opprinnelige gulvet som var spart under ei vedkasse er hentet frem. 2/3 av vinduet på vestveggen og øverste del av vinduet på sørveggen ble funnet i veggen bak nyere kledning. Disse ble reparert og rekonstruert. Likeledes ble skyteglugga til Bjørnnes gjenfunnet og rekonstruert. Stua er supplert med nytt elektrisk anlegg for å øke brukervennligheten, den har en fungerende bakerovn og den praktiske parafinovnen er videreført.

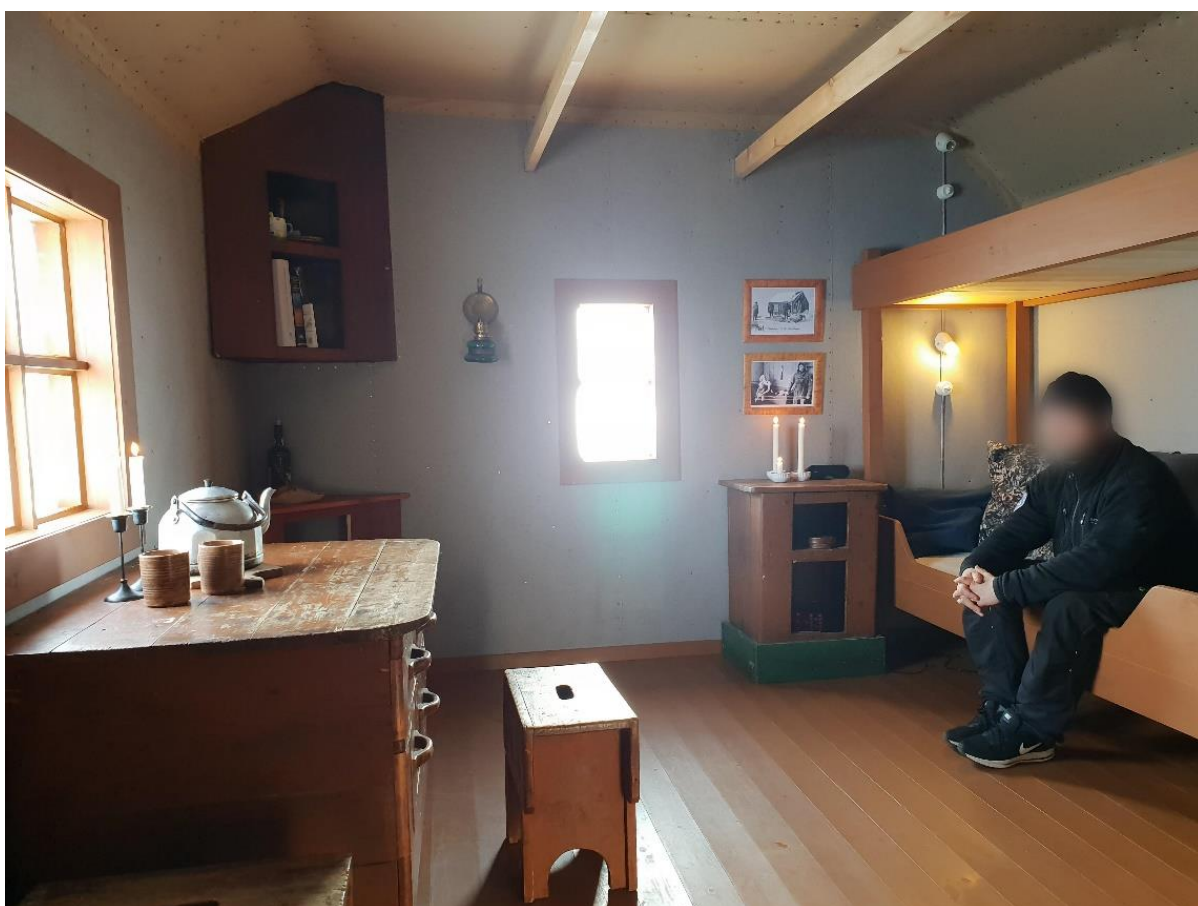
Stue med rekonstruert køyeseng. Foto: SMS mai 2020.

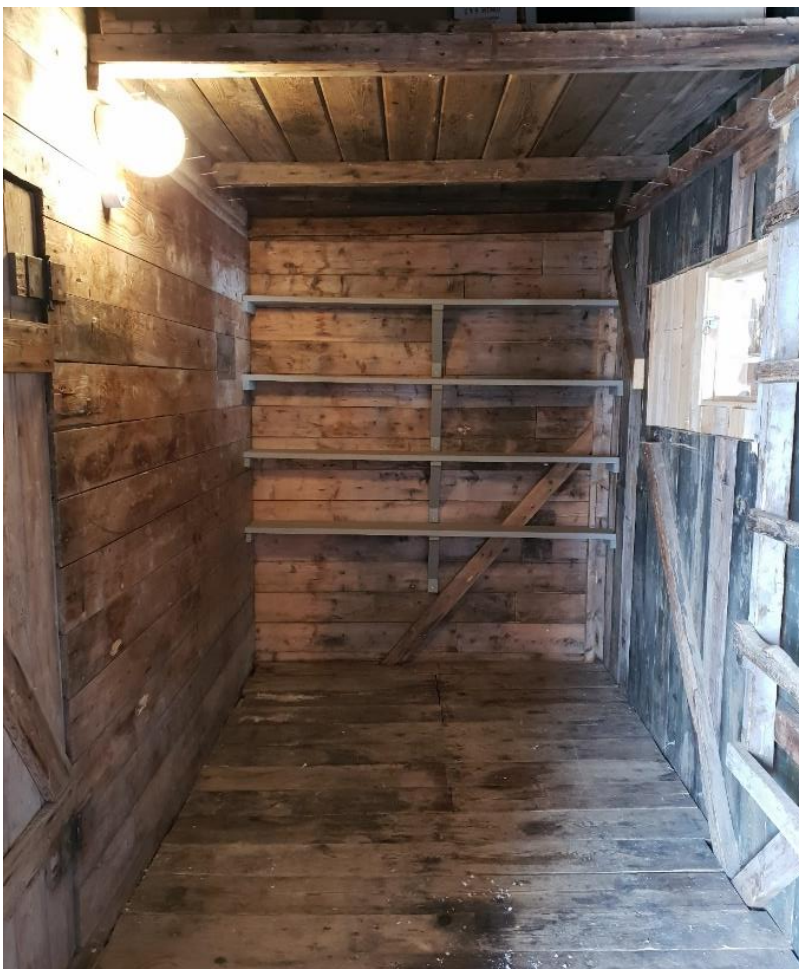
Bislaget er ryddet for nyere inndelinger og egnet som forrådsrom med supplerte hyller. Foto: SMS mai 2020

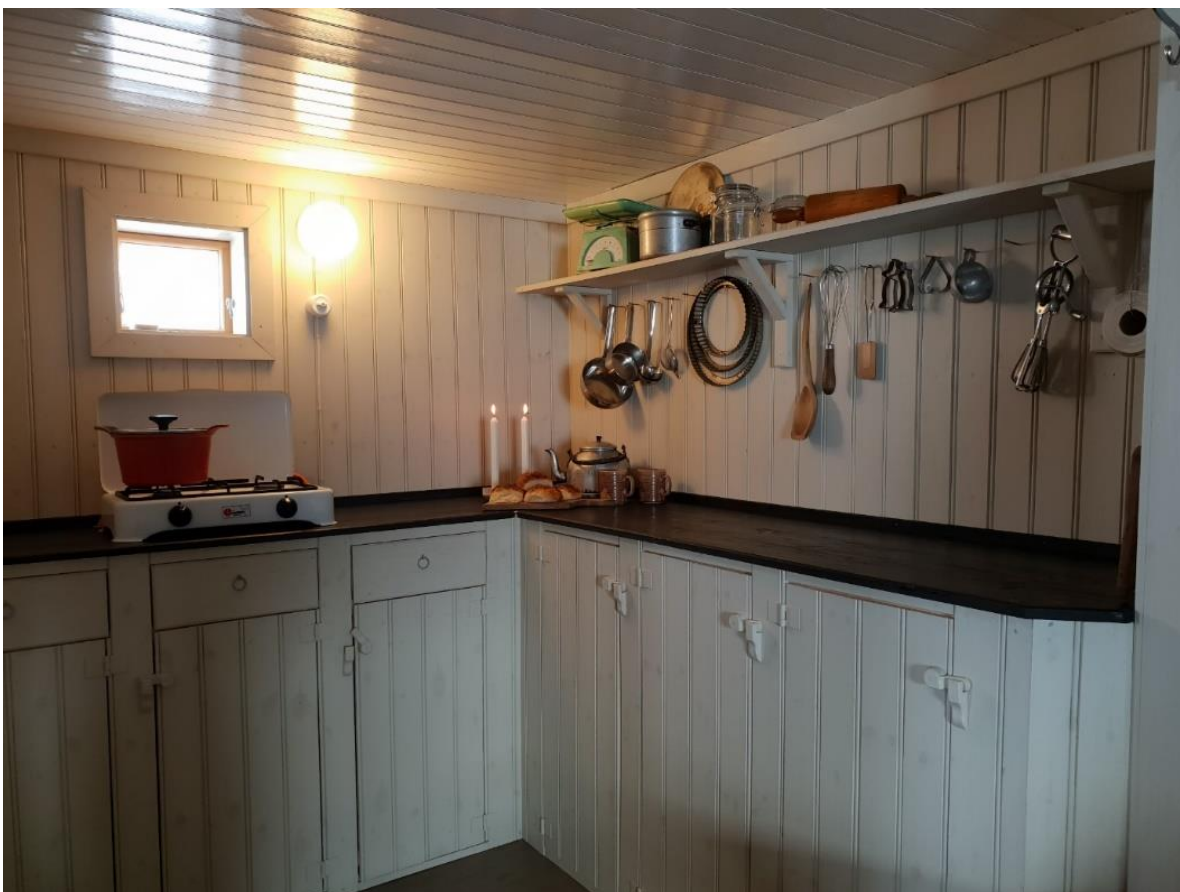
Kjøkken etter oppgraderingen. Foto: SMS mai 2020

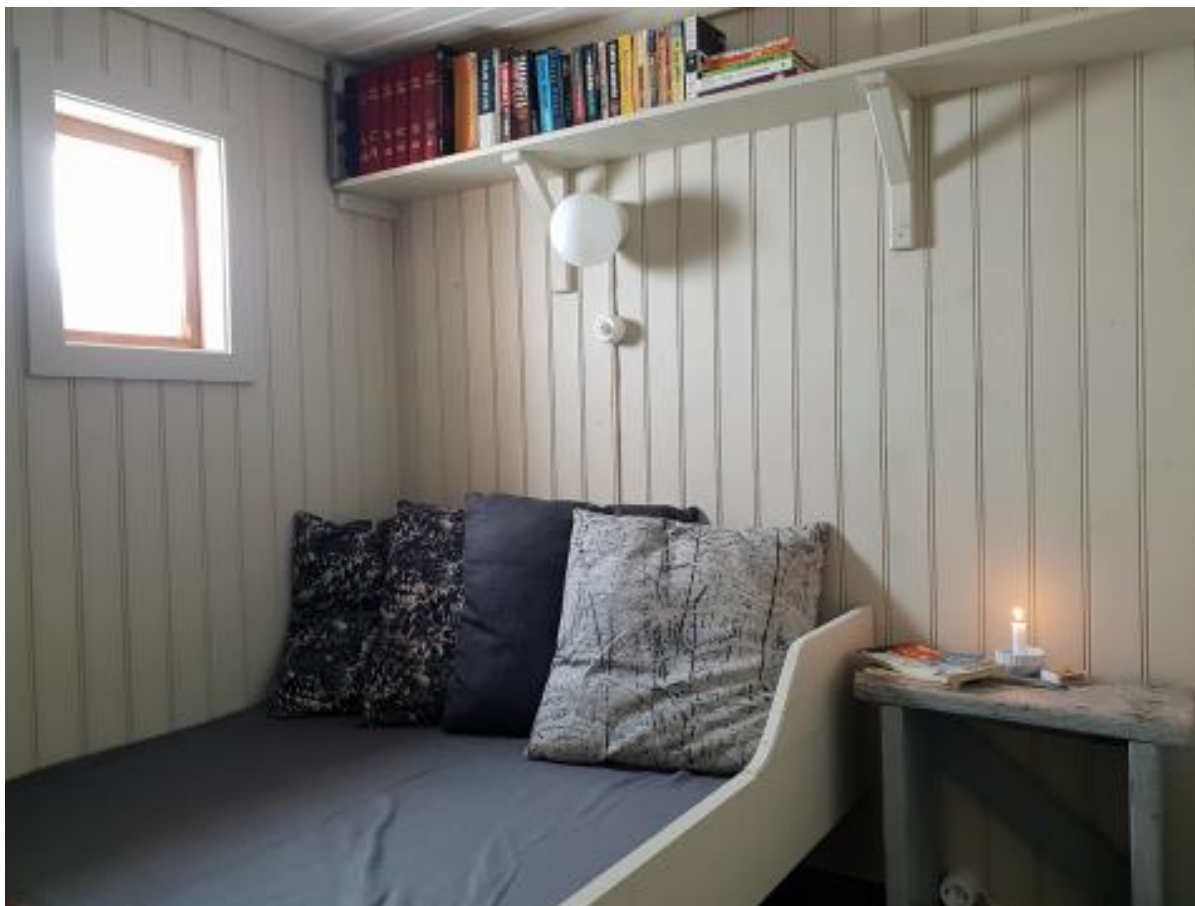
Soverom etter fornyelse. Foto: SMS mai 2020
