## Nybyen i Longyearbyen, Svalbard Kulturhistorisk dokumentasjon Del 2: katalog

Forsvarsbygg seksjon kulturminne  
15. juli 2026

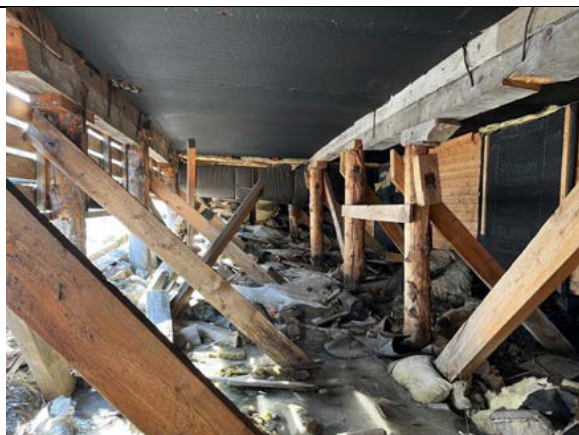
Typisk fundament under østre del. Mange peler er byttet ut og har ny kryssavstiving. En del overflatevann har samlet seg og frosset til is omkring enkelte trepeler.

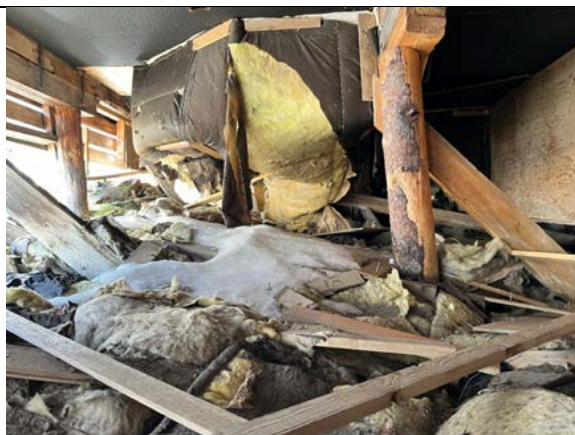
Under sørøstre del av bygningen er det noe uryddige løsninger (isolasjon). Generelt mye kapp og skrot under bygningen. Pele med oppklossing er noe vridd.

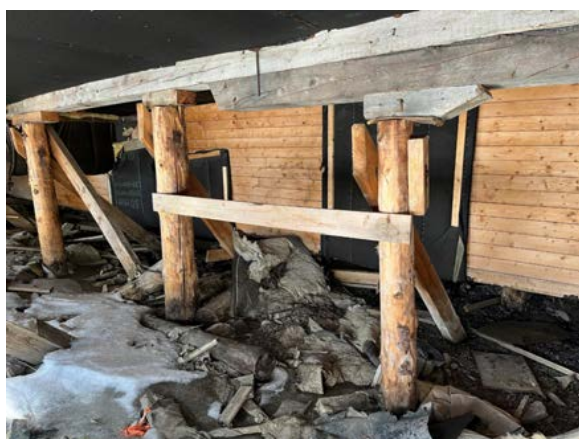
Flere peler har noe ustabil oppklossing i overkant. Kjellerrom (opprinnelig støpt) med trekledning.

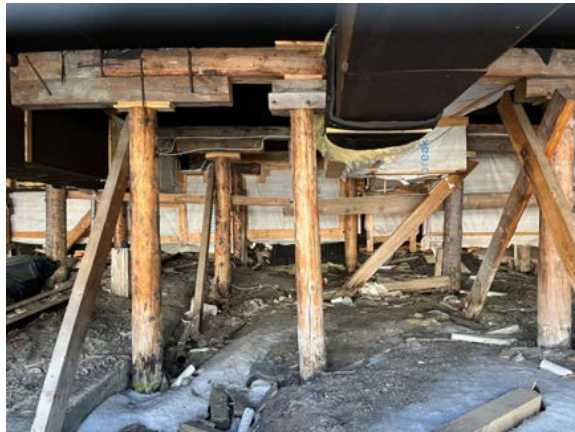
Pelefundamenter under sørvestre del av bygningen, også her med oppklossing og kryssavstivinger, noe usikker stabilitet. Vannspor og muligens (skjult) råte i nedre del av pelene.

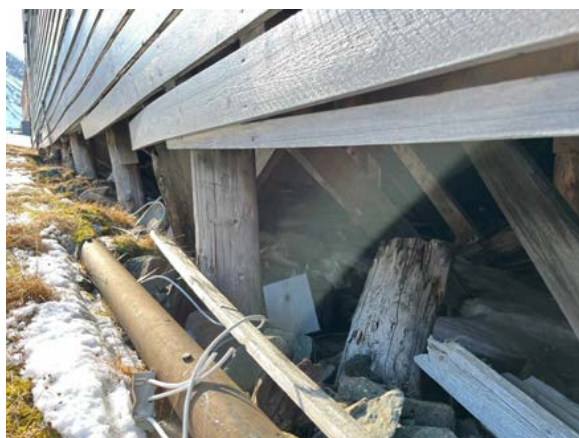
| GRUNN OG FUNDAMENT | BESKRIVELSE | |
|---|---|---|
| | Istandsettingen av pelefundamentet virker noe provisorisk. Pågående bevegelser i peler og oppklossing (lagt inn over pelene). Særlig skjeve peler under østveggen, der terrengsiget er størst. Mangelfull avrenning av overflatevannvann, en god del is rundt pelene. Fare for (skjult) råte i eldre peler. Behov for ytterligere undersøkelser. Mye skrot på bakken, samler fukt etc. | TG 2 |

Fundamenter under østveggen. I søndre del (bak i bildet) er flere peler skjevsatt grunnet terrengsig.

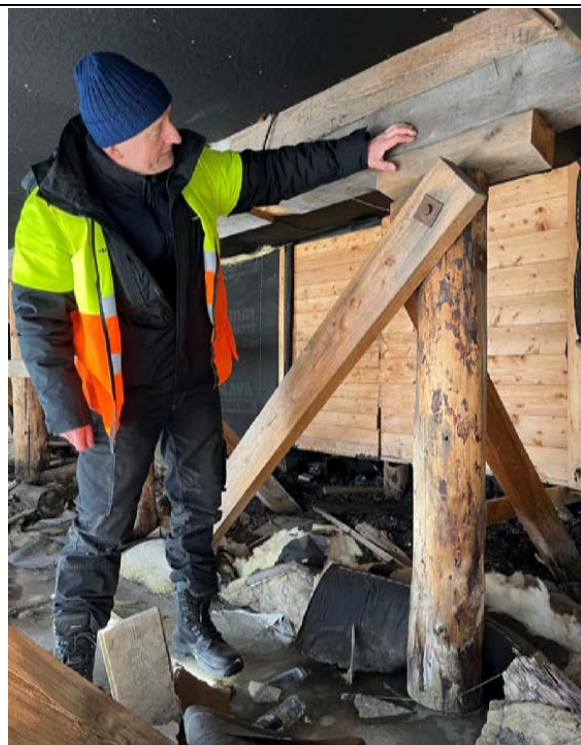
*Pelefundament med noe skjevsatt kloss over.  
Under deler av bygningen er det smeltevann/is.*

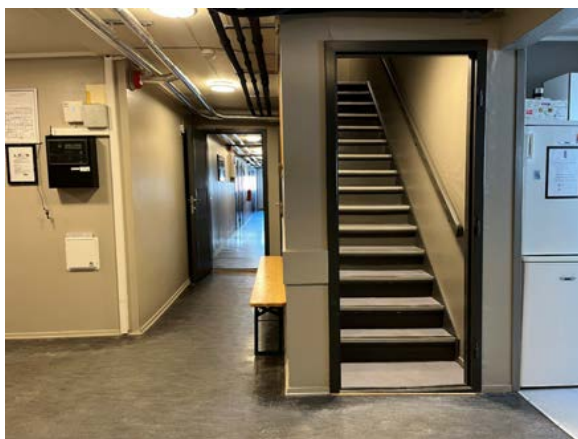
Opprinnelig trapp mellom 1. og 2. etasje. Flere opprinnelige detaljer er bevart. Avrettet skjevhet under åpning, dørhengsler står i karm.

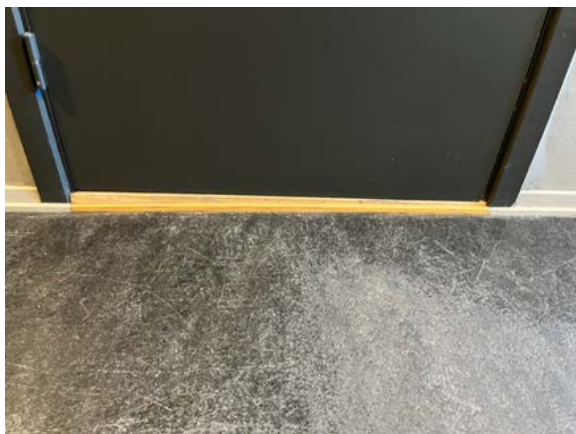
Skrå avretting av list under dør, utført på 1990-tallet eller senere. Ikke merkbar utvikling av setningen.

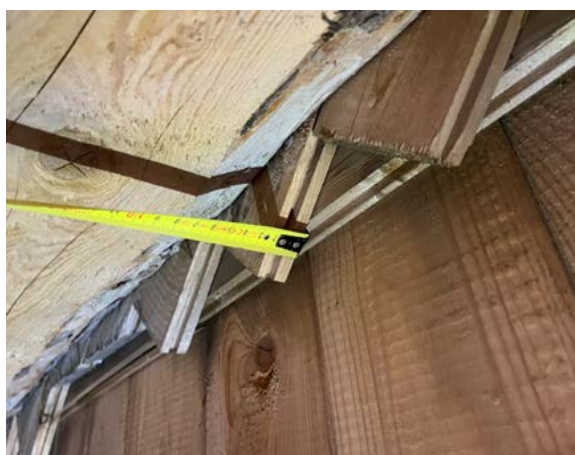
Opprinnelig skråtelt kledning spikret direkte utenpå bindingsverket i yttervegg henger noe ned, pløyd ca. 22 mm.

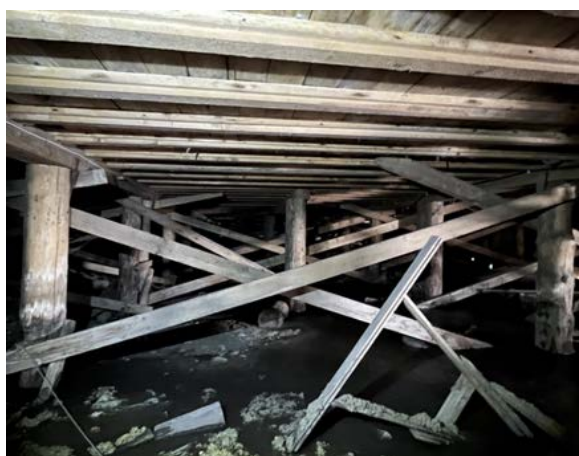
Opprinnelige pelefundamenter med en del nyere kryssavstiving. Etasjeskille av tre med stubbeloft.

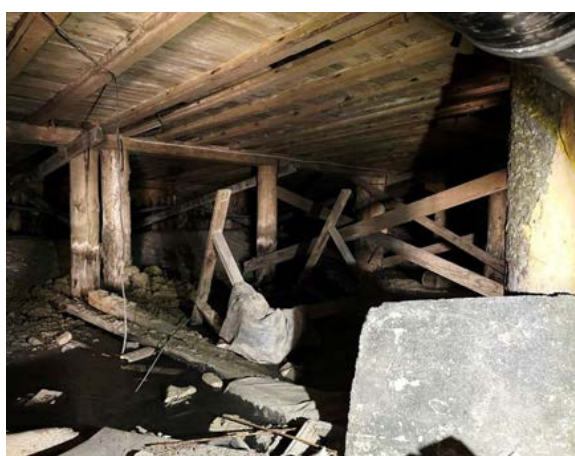
| GRUNN OG FUNDAMENT | BESKRIVELSE | |
|---|---|---|
| | <p>Mangelfull håndtering av overflatevann, mye innsig fra veien i øst. Store dammer har frosset til is under bygningen og kan skade fundamentene.</p> <p>Pelene virker stabile, kryssavstiving er montert. Ingen svikt eller råte ble påvist ved stikkprøver, men pelene var frosne og dels skjult av is ved terreng. Forbehold om skjulte råteskader. Erfaring fra Svalbard (ref. forskning på taubanebukker) tilsier at det sannsynligvis er (indre) råteskader i peler som har stått så lenge i bakken. På sikt bør dette undersøkes nærmere (avdekke peler i overgang terreng, eventuelt råtedrilling). Selv om situasjonen virker stabil i dag, tilsier behov for ytterligere undersøkelser, usikkerhet om råteskader, og behov for bedre håndtering av overflatevann TG 2.</p> | TG 2 |

Det er mye overflatevann (dammer) som har frosset til et tykt islag under bygningen.

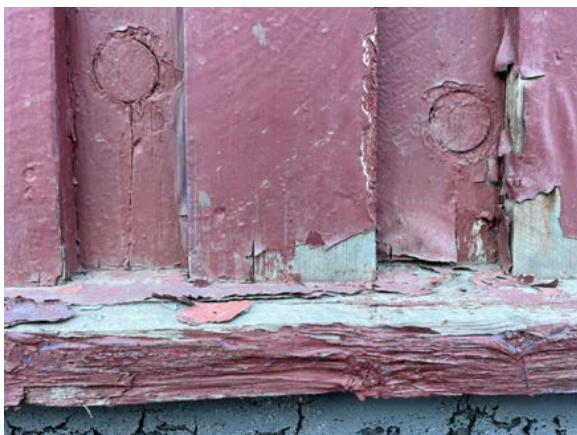
*I nedre del av veggen er det noen store pluggete hull, muligens etter innblåst isolasjon (ingen plugg hull høyere på veggen).*

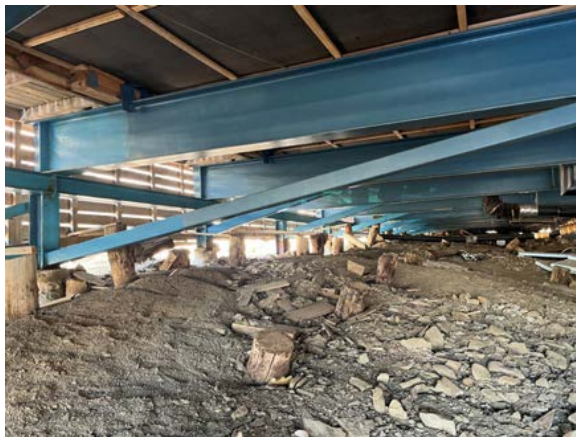
Ny type fundamentering med stålpeler, dragere og skråstag fra 1998. De gamle trepelene er kappet, tre rader under bygningen øst for opprinnelig støpt kjeller.

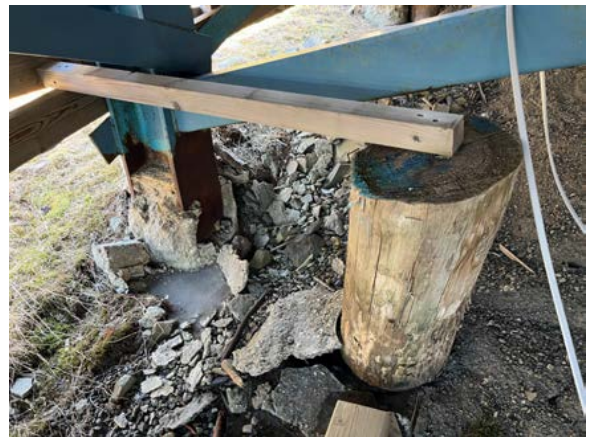
De nye stålpelene er boret ned i bakken et stykke utenfor yttervegg og opprinnelige peler.

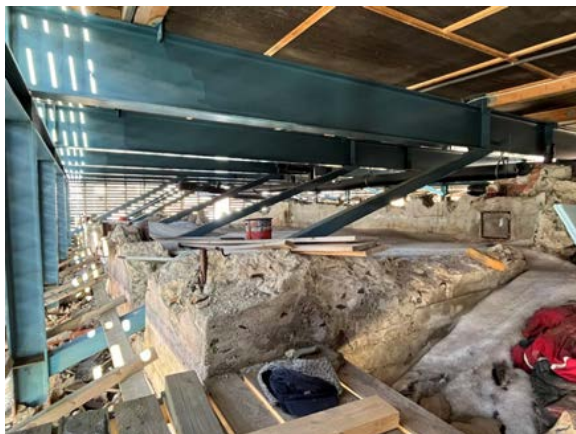
Stålkonstruksjonen spanner over restene av opprinnelig støpt kjeller/fyrrom.

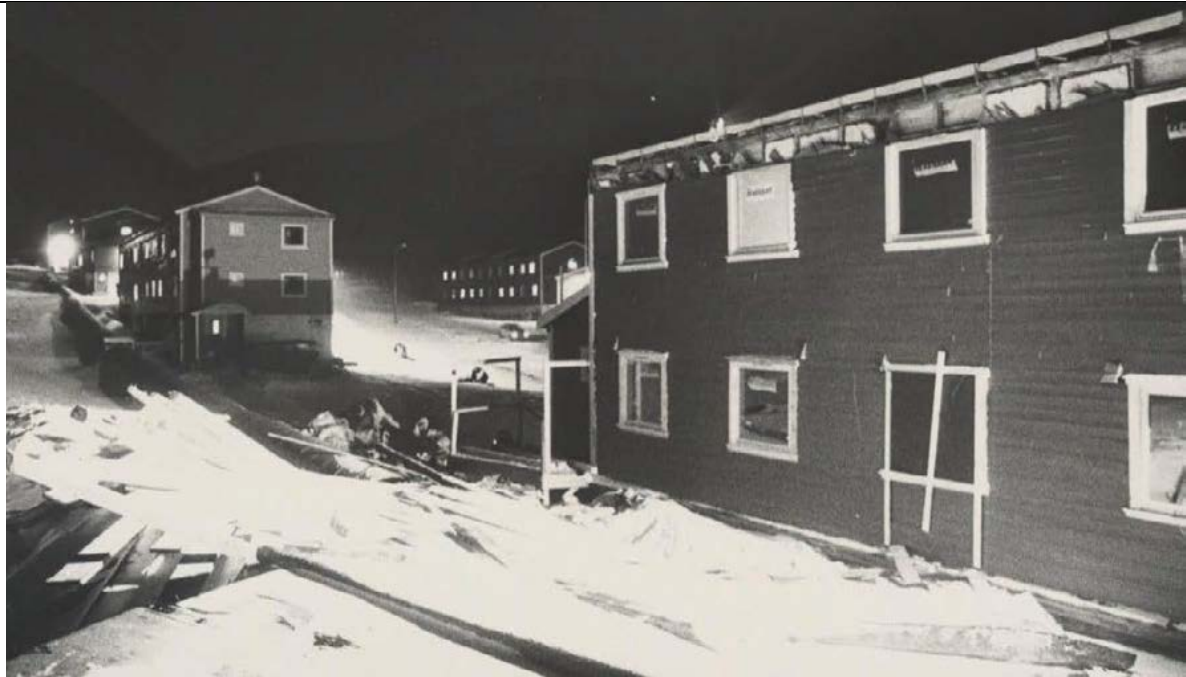
Brakke 101 under rehabilitering, muligens 1990-tallet. Avdekket bindingsverk med opprinnelig skråstilt underkledning i øvre del av vegg. Nye isolerglassvinduer settes inn. Foto: Svalbardposten, udatert (beskåret topp/bunn). Kilde: nb.no

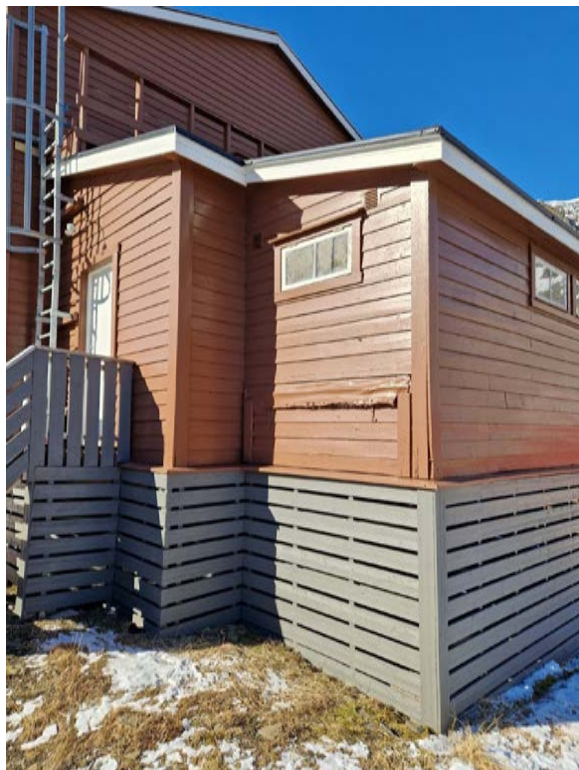
Opprinnelig utbygg i to etapper mot nord. Trolig rester etter luke for tømming av bøttdoer. Eldre vinduer er bevart.

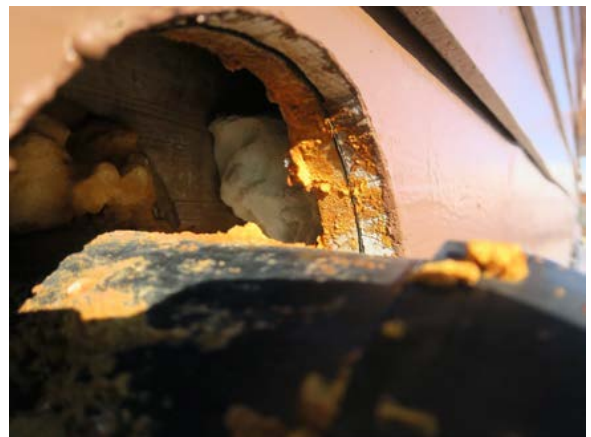
innblåst skumplast fra 1961 – hvit masse i mellomrommet. Foto der rør går inn i bygget. To lag opprinnelig kledning utenfor bindingsverket.

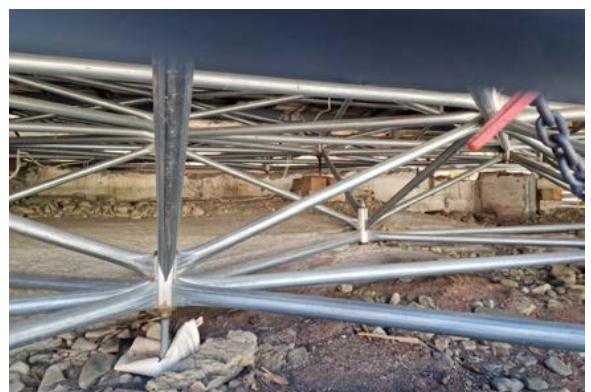
Stålfagverk, Triodetic. I bakgrunnen ser vi betongrester fra opprinnelig støpt fyrrom.

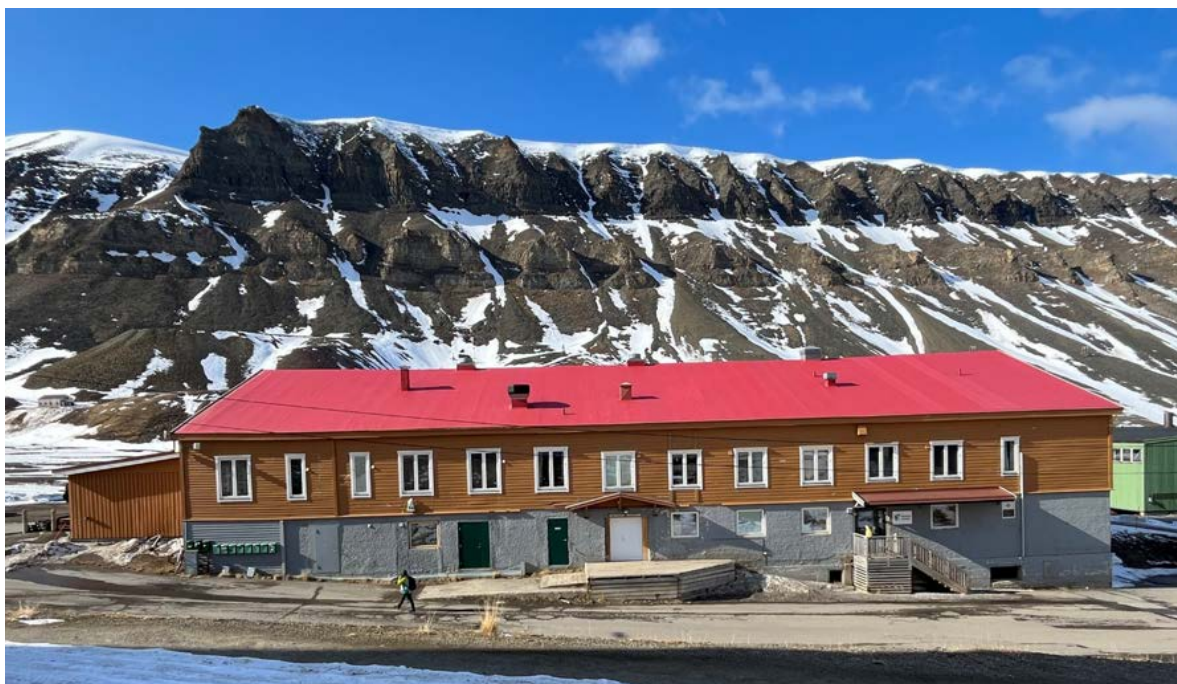
Fasade mot veien i øst. Bygningens karakter med støpt kjelleretasje og liggende panel på hovedetasjen er som opprinnelig. Vinduene er skiftet til moderne sprosseløse typer. Noen vinduer er endret i format og redusert i høyden, spor ses i kledningen. Bevart eldre lasterampe midt på fasaden. Tilbygget inngangsparti mot sør fra 1977.

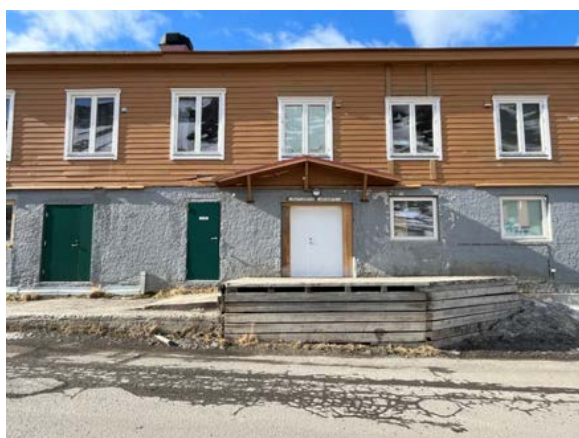
Utsnitt fasade øst mot veien. Lasterampe av betong/tre og lite letak er eldre elementer fra tida som messe for Store Norske. De lavere vinduene er endret, spor ses i kledningen.

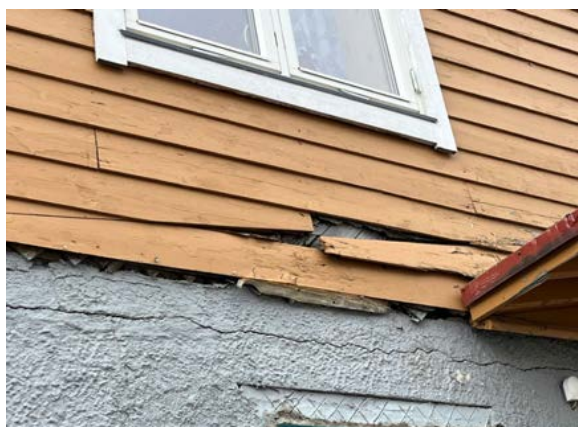
En skade i opprinnelig supanel over lasterampa avslører det opprinnelige skråstilte panelet bak, som er spikret rett på bindingsverket. Den støpte kjellerveggen har utvendig spritpuss.

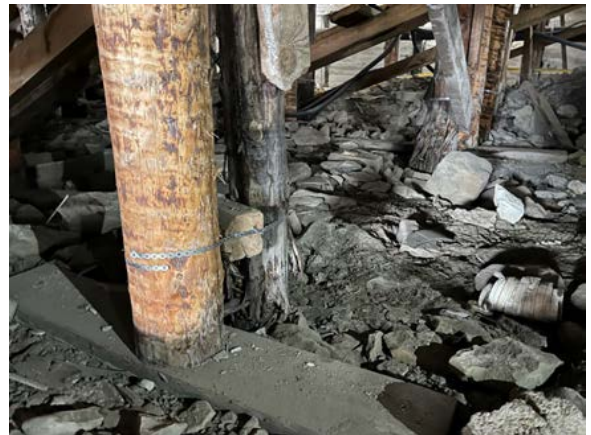
*Nye peler står på pute/plankebit over terreng. Alvorlig råte/svikt i opprinnelig pele like bak, som står forankret ned i bakken.*

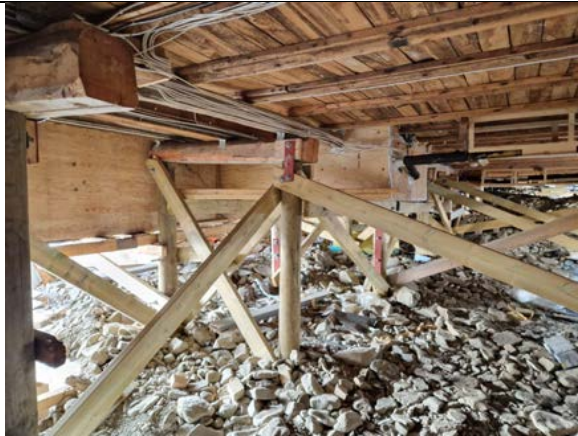
*Tidligere peler er erstattet med nye i impregneret trevirke.*

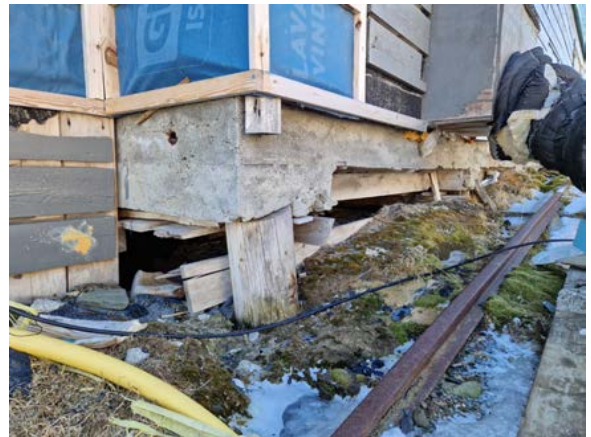
Detalj hjørne av betong (opprinnelig fyrrom), som hviler på pelefundament av tre, ref. bildet til venstre.

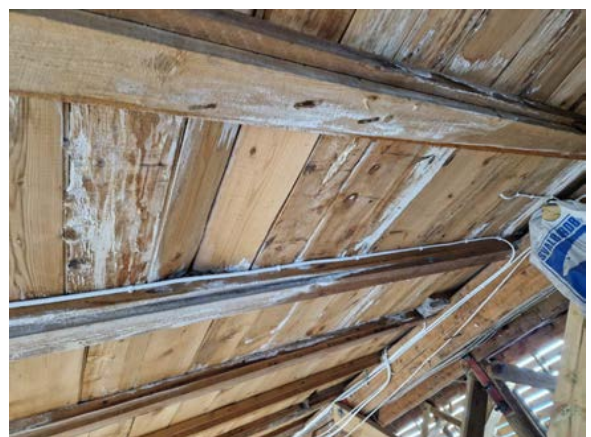
Stubbeloftsbord med lokalt saltutslag (?). Der bord løfter seg litt, kommer det ut kullsubb fra det opprinnelige stubbeloftsfyllet.

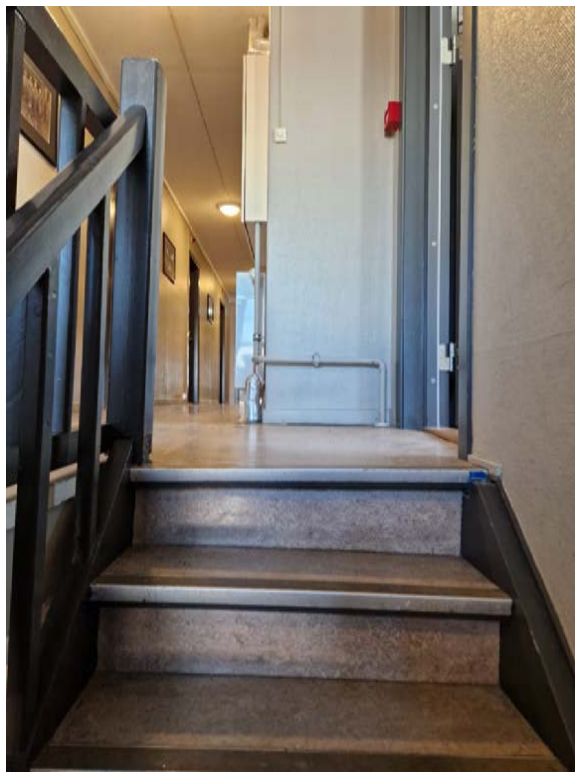
Ser inn i 2. etasje. Gulvet ved veggfelt rett frem i bildet kan se ut til å ligge noe høyere enn gulvarealet rundt grunnet setninger.

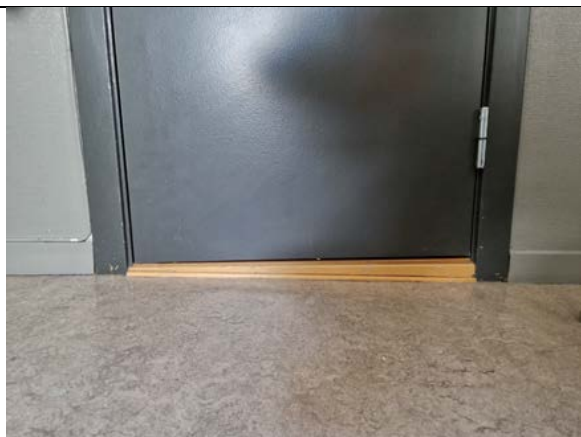
Dør ved trapp i 2. etasje. Tidligere avretting av setninger under dør. Materialene er fornyet i nyere tid.

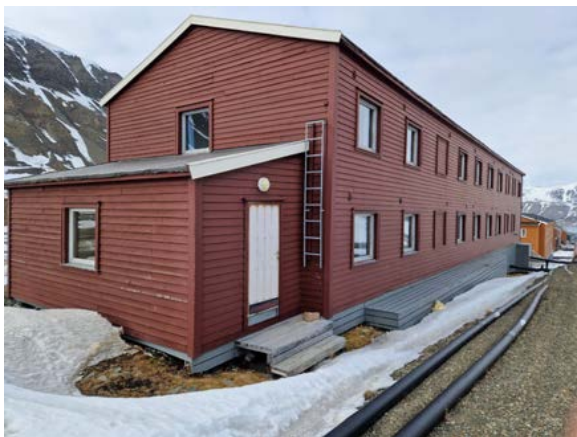
Opprinnelig tilbygg mot sør og langvegg mot øst. Utstikkende kasse i skjørt skjuler flere nye fundamenter: stolper som bærer ståldragere.

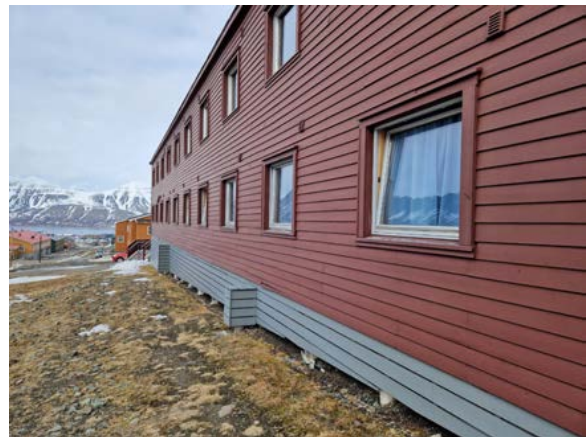
Langvegg mot vest. To nye fundamenter kommer ut fra vegglin og er kasset inn som en del av skjørtet. Kledningen er lektet ut og vindussmygene er blitt noe dypere.

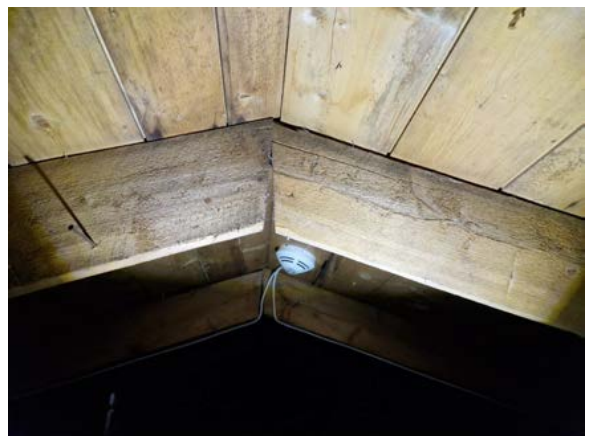
Sperrene står mot hverandre uten innfesting i hverandre ved mønet. Glipper kan tyde på noe bevegelse/utglidning.

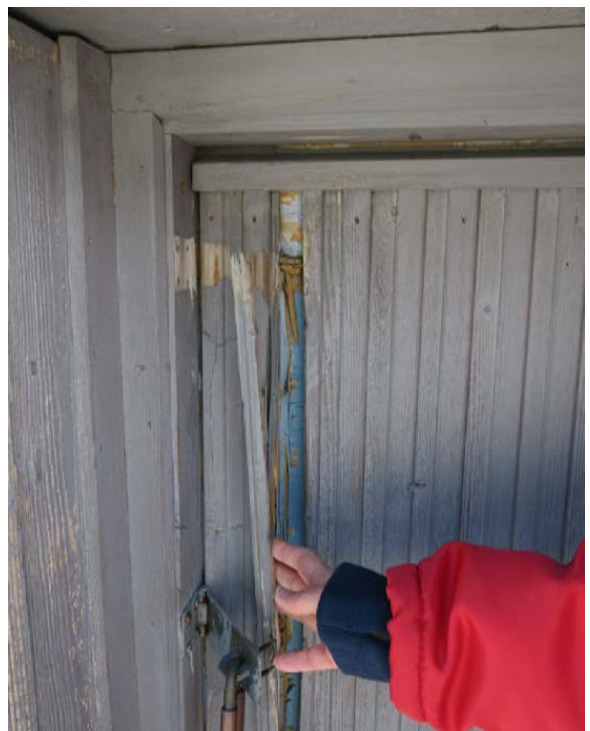
Detalj av ramtredør, kledd med smalt skyggepanel på utside og blåmalt fyllingsdør bak. Lokal skade.

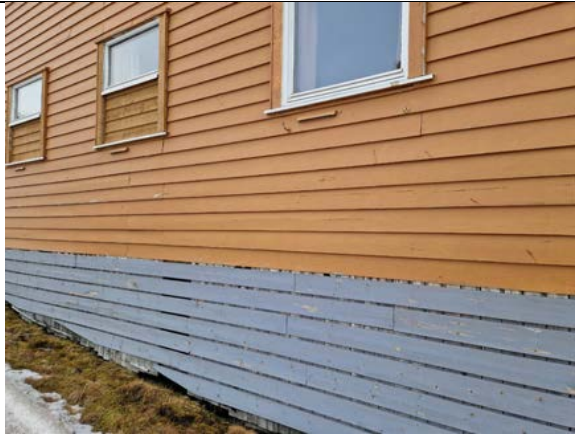
Langvegg MOT øst. Blending av vinduer ved etablering av bad. Opprinnelig format er markert med listverk. Luftesystem/ventiler under vinduer. Det er ikke vannbrett som avslutning under supanel mot nyere skjørt. Gammelt stående panel er bevart under nye liggende bord i plankeskjørtet.

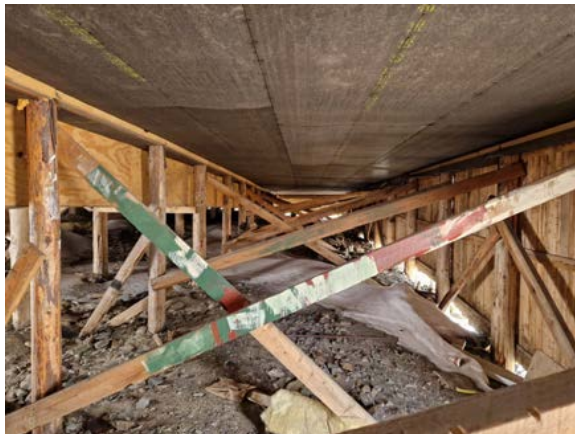
Peler med kryssavstivning under hovedbygget. Antatt etterisolert under dekket. Noen peler er trolig skiftet ut ved senere rehabilitering.

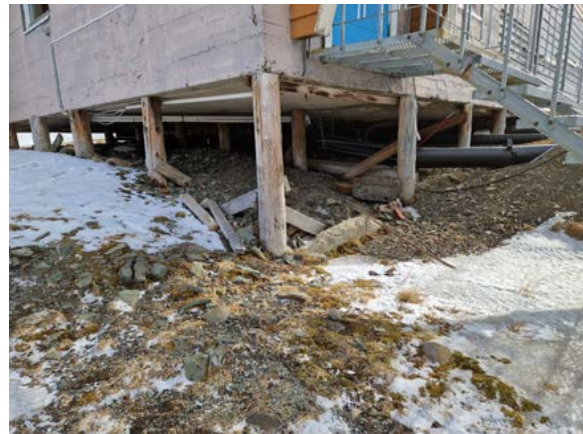
Pelefundament under betongvegger i fyrrom. Dekket er av støpt betong isolert med Siporex-blokker på undersiden mot terreng.

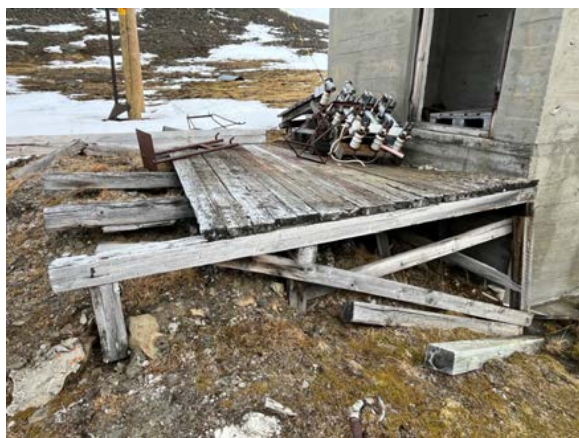
Trammen mot nord. Teknisk utstyr er henslengt ute på trammen, se foto av dette t.h.

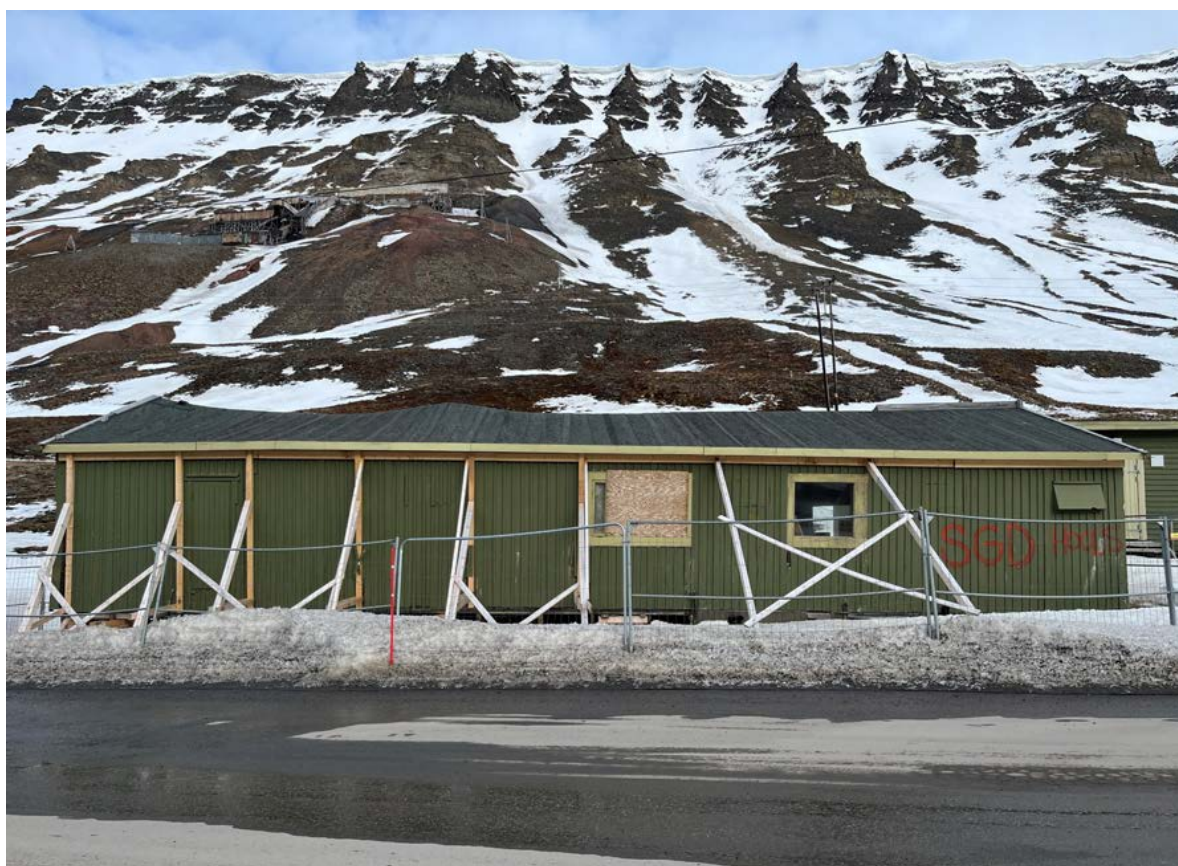
Fasaden mot veien med karakteristisk lektepanel og papptekket tak. Midlertidig sikringstiltak er utført.

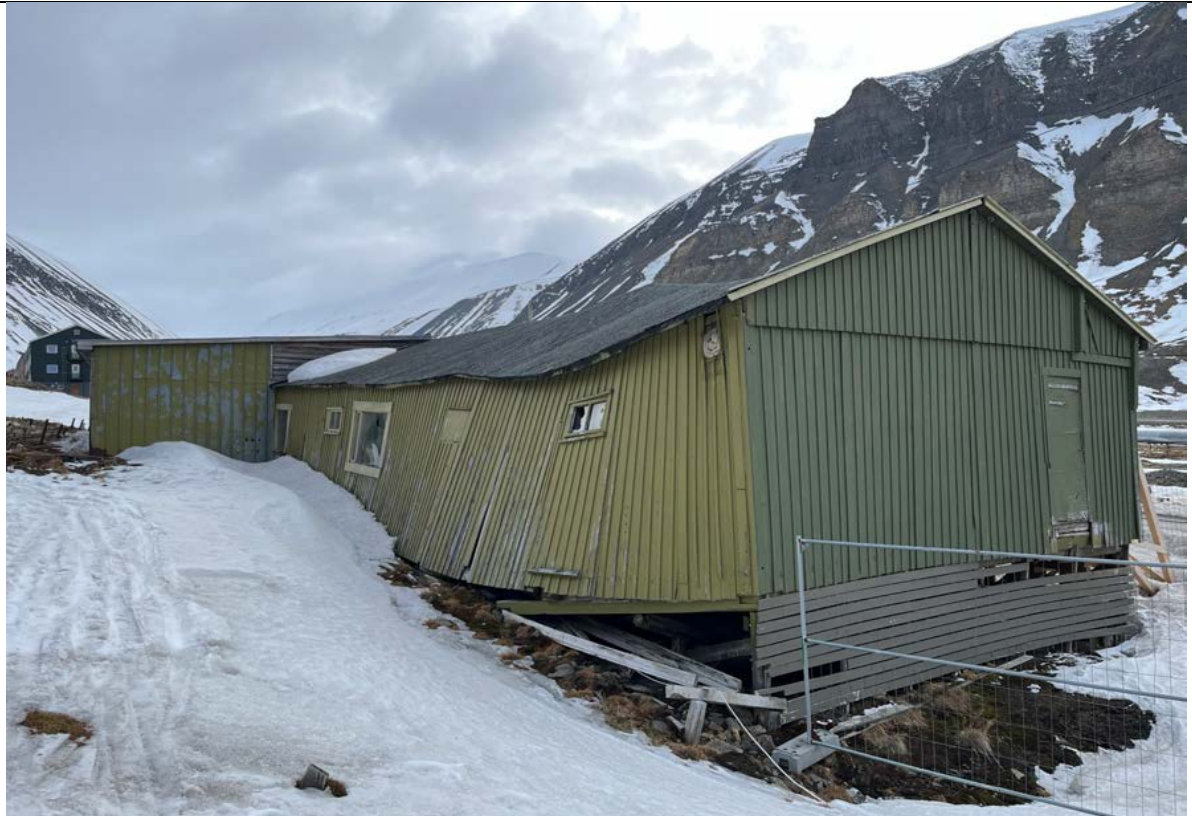
Anlegget fra nordøst. Maleverkstedet er tilbygget mot sør. Østfasaden er bevart med flere opprinnelige små vindusåpninger, plassert innenfor hver sin lembredde. Terrengsig og manglende vedlikehold har medført at fundamentet har glidd ut og det er store utglidninger i østveggen og takkonstruksjonen. De fleste lemmene og store deler av konstruksjonsmaterialet er mulige å gjenbruke ved restaurering.

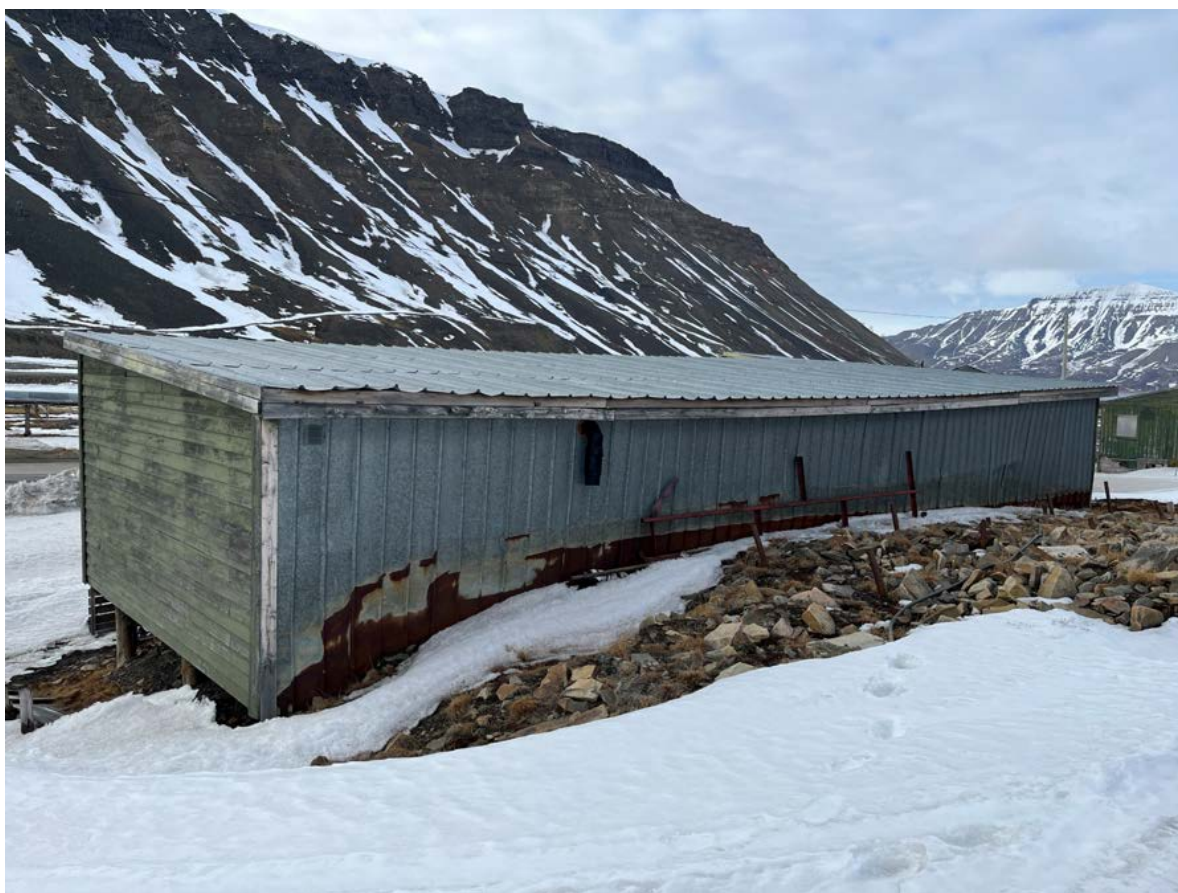
*Det slake pulttaket og østveggen er kledd med korrugerte stålplater. Terreng/stein bygger seg opp.*

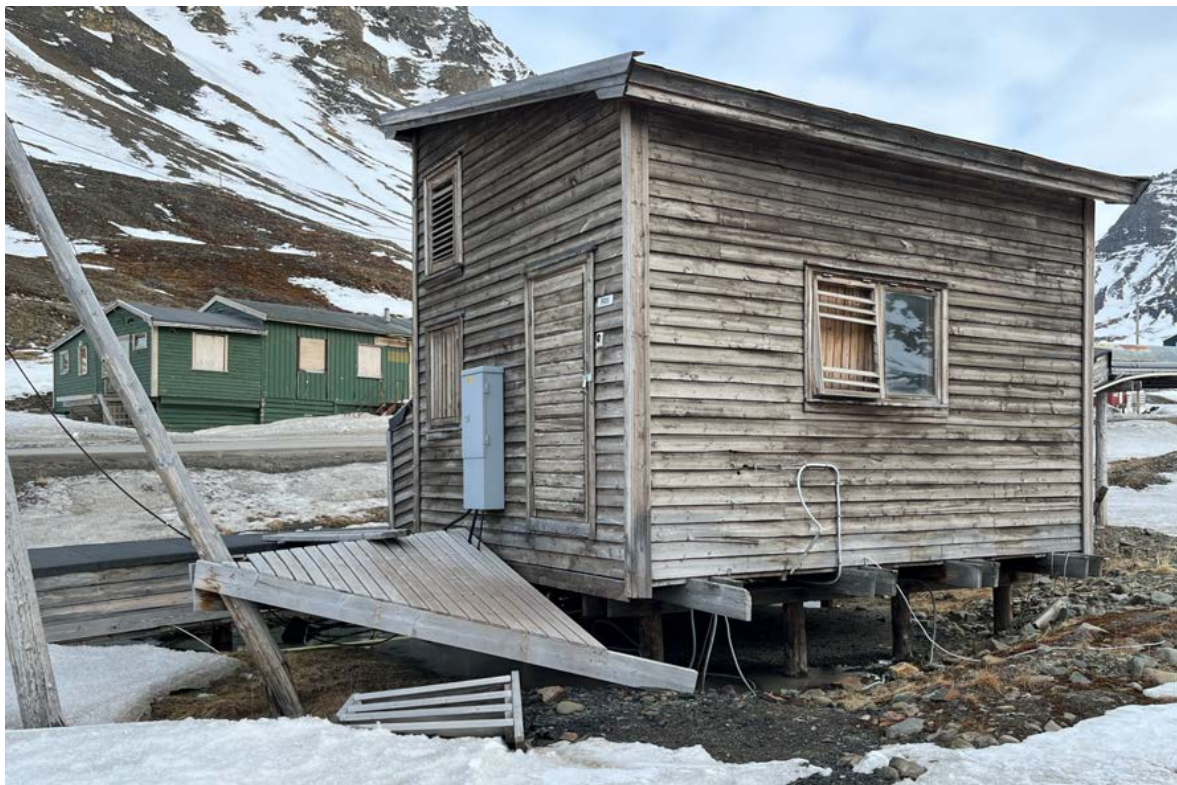
*Pumpehusets fasade nord, med inngangsdør og nedfallen tretram. Fasade vest med vindu og ventil.*

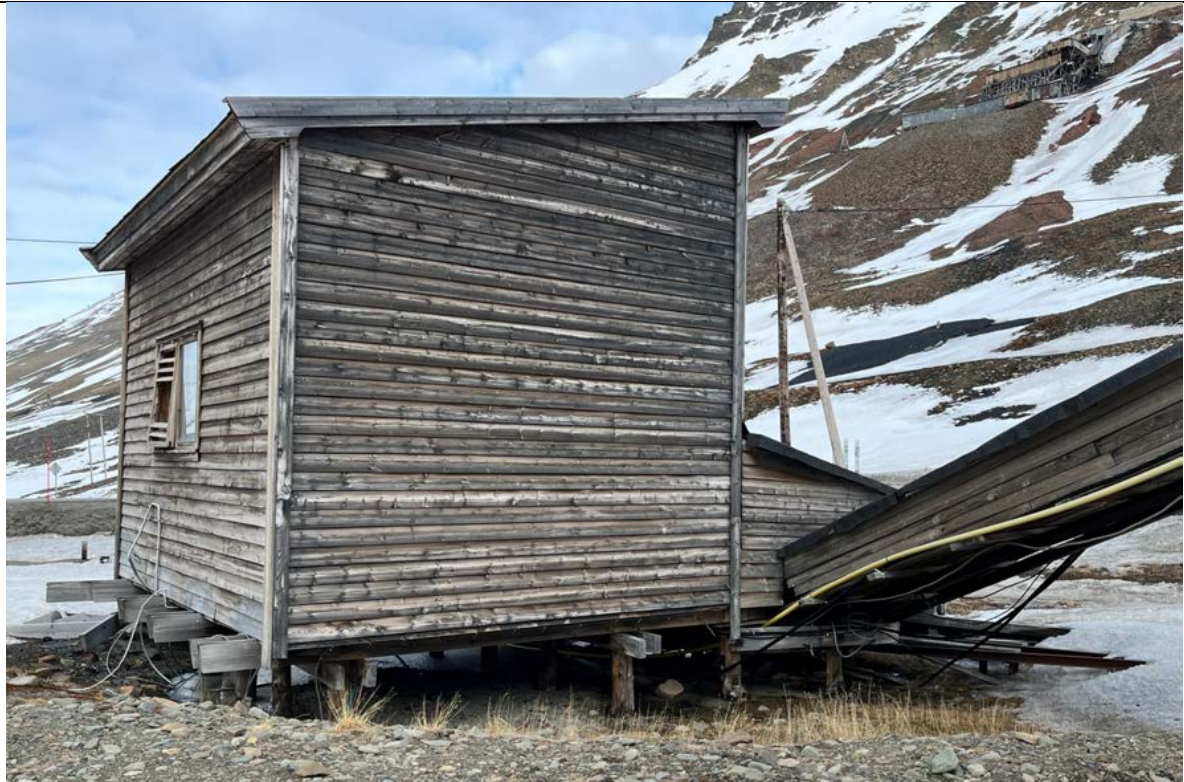
Pumpehuset sett fra sørvest, tett sørvegg og vindu/ventil mot vest. Bygningen er fundamentert på trepeler, forsterket med parstilte dragere av tre under bygningen. Rørgata går ut i retning Nybyen.

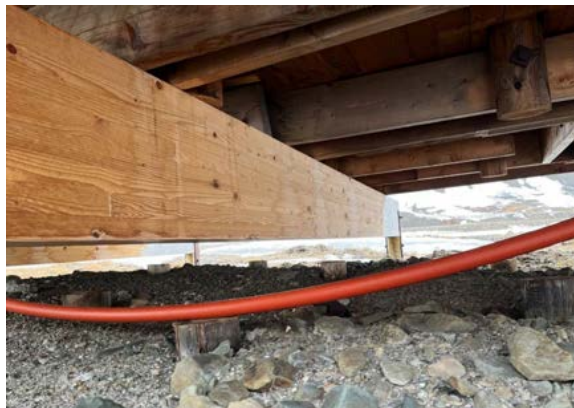
En av tre nye limtretrager som er spent opp under huset. De gamle pelene er kappet (oppe til høyre).
