## Nybyen i Longyearbyen, Svalbard Kulturhistorisk dokumentasjon Del 2: katalog

Forsvarsbygg seksjon kulturminne  
15. juli 2026

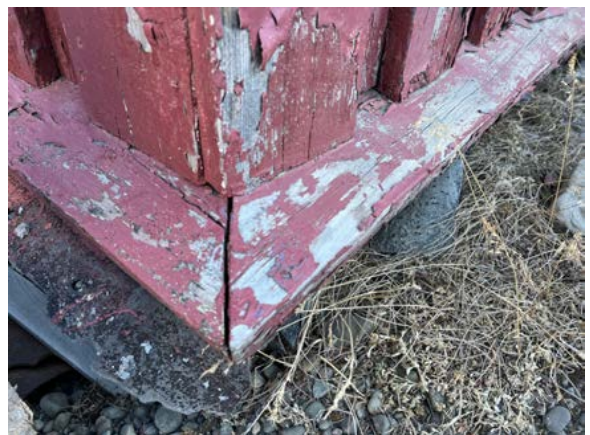
*Enkle vannbrett av skråstilt plank, gjæret hjørne. Datering usikker, muligens opprinnelig løsning. Ingen profiler.*

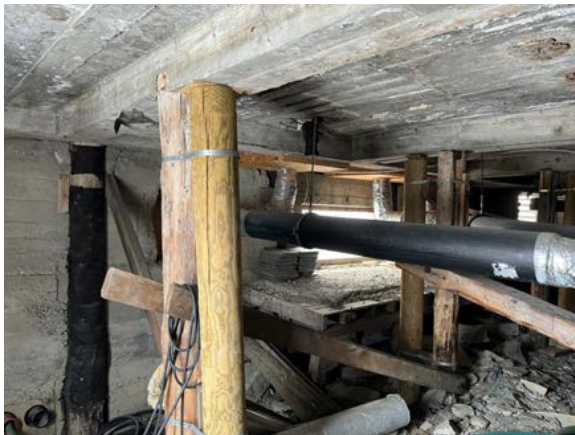
*Mange peler er fornyet, nye peler er satt inntil de gamle og sammenbundet med metallbånd.*

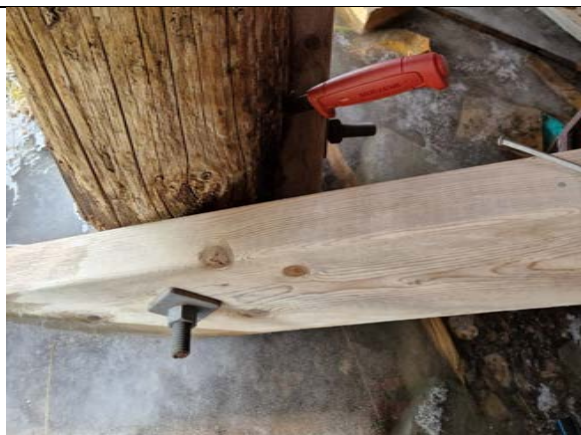
| GRUNN OG FUNDAMENT | BESKRIVELSE | |
|---|---|---|
| | <p>Hovedbygningen står relativt stabilt, tross noe bevegelse. Det ble registrert råteskader i flere av de gamle pelene som er beholdt under yttervegg. Mot øst står flere peler i islagt vann. Noen peler virker å være i dårlig stand, erfaringsmessig er det stor sannsynlighet for råteskader inne i stakkene. Det er behov for ytterligere undersøkelser av tilstand til eldre peler og eventuelt lokale utbedringer, samt av fundamentet under tilbygg / teknisk rom mot nord.</p> <p>Siden fundamentene nylig er istandsatt og forsterket med avlastende stålkonstruksjoner, antar vi at statikken er ivaretatt. Nevnte symptomer, behov for ytterligere undersøkelser og mangelfull håndtering av overflatevann tilsier normalt TG 2 – et tvilstilfelle.</p> | TG 1 |

Noen peler har betydelig råte, kniv går dypt inn.

Hovedkonstruksjoner, fasadematerialer og taktekking er generelt i god stand. Fundamentet er nylig utbedret med utskifting av mange peler og forsterkning med stålkonstruksjoner. Det er imidlertid råteskader i noen eldre trepeler og behov for ytterligere undersøkelser av fundamentets tilstand. Antatt begrenset til lokale tiltak. Det er også behov for bedre håndtering av overflatevann.

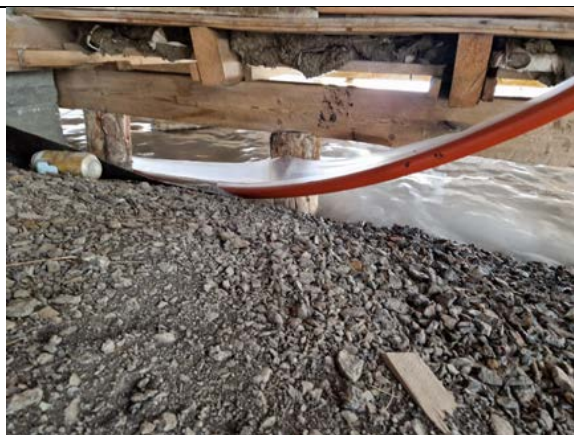
Noen peler står i islagt vann.

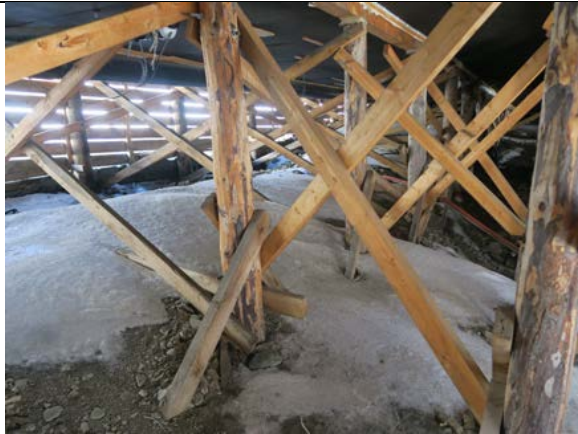
| GRUNN OG FUNDAMENT | BESKRIVELSE | |
|---|---|---|
| | <p>Det er omfattende råteskader i pelene ned mot bakken. Nyere kryssavstivning mellom pelene. Noe oppklossing med innlagte bordbiter mellom peler og drager. Flere steder er det bindhaker av jern mellom pele og drager. Det er behov for ytterligere undersøkelser av fundamentene og omfanget av råteskader/svekkelser i alle pelene.</p> <p>Det var på befaring 8. mai 2026 ingen store synlige vridninger, sprekker eller annet i 1. etasje eller 2. etasje.</p> <p>Fyrrom med betong tak og vegger virker å være i god stand. Betonggulvet har setningsskader og noe sprekker og er ganske ujevnt. Ved befaring lå det litt islagt vann ut mot yttervegg mot vest.</p> <p>Det var blåst inn snø under bygget, men det var ikke is eller annet som kunne tyde på at overflatevann renner inn under bygget.</p> | TG 3 |

Eldre pelefundament med nyere kryssavstivning.

Hovedkonstruksjoner i vegger, tak, dekker, fasadematerialer og taktekking er generelt i god stand. Fundamentet har betydelige råteskader i nedre del av trepelene. Ytterligere undersøkelser og vurdering av tiltak på kort sikt er nødvendig.
